## 山口県内の三郡変成岩からなる切土斜面の最近の崩壊事例について

山口大学大学院 学生会員 ○宮内俊彦  
 山口大学工学部 正会員 山本哲朗 鈴木素之  
 日特建設(株) 正会員 松本 直 原田 博  
 山口県庁 鉄賀博己

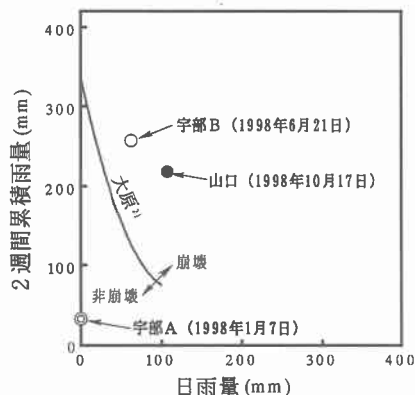
図-2 斜面崩壊時の降雨量

図-2に宇部A、宇部Bおよび山口の斜面崩壊時の降雨量を示す。図中の曲線は大原<sup>2)</sup>が降雨量による斜面の崩壊・非崩壊の目安として示したものである。降雨量は宇部Bおよび山口では斜面崩壊を発生させるのに十分であったが、宇部Aでは極めて少なかった。

以上のことから、斜面崩壊は宇部Aの例からもわかるように降雨のみならず地質境界部や節理・片理といった地質的素因が大きく影響するものと考えられる。

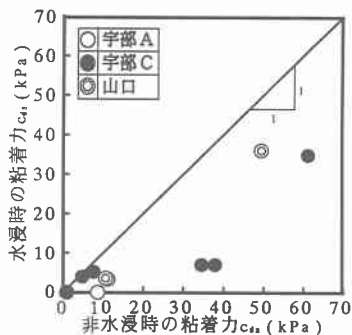
図-3 水浸による粘着力の低下

3. 土質工学的性質 調査斜面から採取した表層土試料に対して粉末X線回折試験を行った。その結果から、ほとんどの試料は石英およびカオリナイトを含有している。これより三郡変成岩が風化して生成する主な粘土鉱物はカオリナイトであると考えられる。また物理試験結果からは表層土試料のほとんどが低液性限界シルト(ML)およびシルト質砂(SM)であることがわかった。次に一面せん断試験を実施した。図-3に水浸による粘着力の低下、図-4に水浸による内部摩擦角の低下をそれぞれ示す。図より三郡変成岩風化土の水浸による強度低下は内部摩擦角より粘着力によるところが大きい。

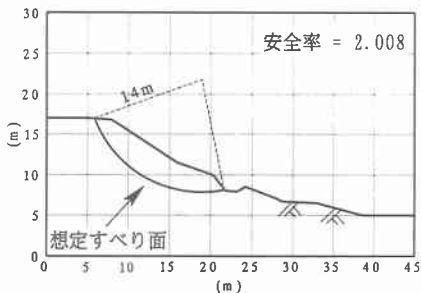
図-5 宇部Aの切土前の斜面断面図

4. 安定解析 安定解析はフェレニウス法の全応力法により、宇部Aおよび山口に対して切土前後で行った。強度定数は宇部Aでは非水浸時の、山口では水浸時のものを用いた。宇部Aの切土前後の斜面断面図を図-5および図-6にそれぞれ示す。図中には得られた安全率を示している。切土により安全率は約0.7低下し、1.3程度になった。また、山口も同様の傾向を示し、切土後においても1.0以上の値であった。これは、従来の斜面安定解析では地質・地形条件を十分に考慮できないためと考えられる。今後、斜面を地質状況に応じて細分化すること、特に不連続面に沿った強度定数を用いるなどの試みが必要である。
