# 山口県宇部市に分布する三郡変成岩からなる斜面の崩壊事例について

| 山 口 大 学 工 学 部 | 正会員 | 山 本 哲 朗 |

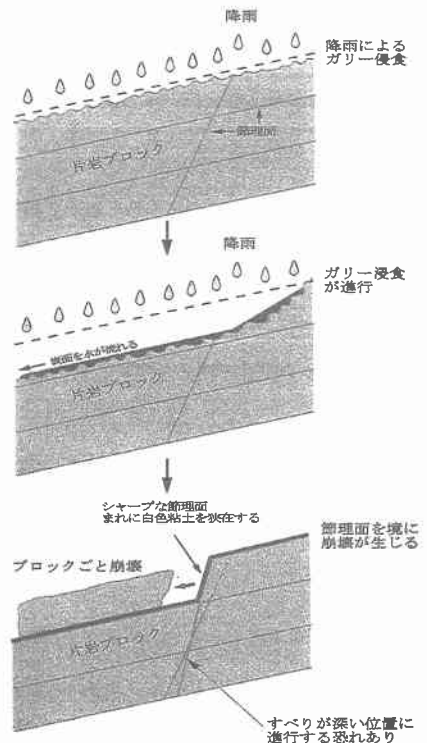
図-1 崩壊発生メカニズム

各調査結果から、斜面崩壊が発生した地盤には白色粘土、スリッケンサイド、変質帯が存在することが分かった。さらには、孔内傾斜計と地下水位観測の測定結果から、地盤中では降雨量に対して水位が敏感に反応することが分かった。その結果、地盤中の地下水の性質は、透水性は良いが、排水性が悪いという結論に達した。斜面崩壊は、地下水による水圧増加と切土による応力開放が密接な関係をもっていると考えられる。特に地下水は、岩石亀裂間に流入すると、二次鉱物（二酸化マンガや粘土鉱物など）を沈殿させる役目になっていると考えられる。亀裂間に沈殿付着した二次鉱物は、地すべり粘土やスリッケンサイドに成長して、斜面崩壊の引き金になると思われる。図-1には、斜面崩壊のメカニズムを考察したモデル図を示す。
