チャートからなる地盤の構造について

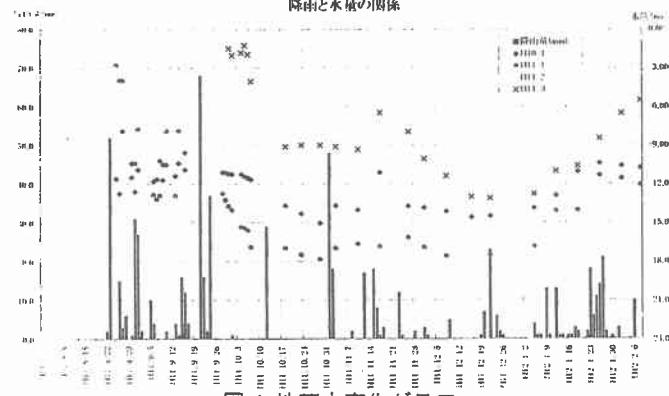
図 4 地下水変化グラフ

ボーリング孔を利用して、孔内傾斜計観測と地下水位の観測を行った。観測期間は、平成 11 年 10 月から平成 12 年 3 月である。観測箇所は 3 箇所である。図 3 には観測結果を示している。傾斜計の変動は、累積変動ではなく、変動と回帰を繰り返す形態であることが分かる。地下水位の変化は、少なく、自然水位も低いのが特徴である。この結果から、当斜面では、地すべり地のようなゆっくりとした累積変動からくる崩壊ではなく、豪雨時に突発的に発生する崩壊パターンが推察される。

降雨と水位の関係

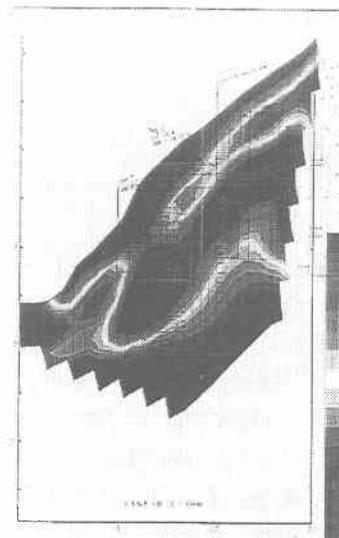
図 2 高密度電気探査解析図

斜面の地質分布と地盤性状を把握するために、ボーリング調査と高密度電気探査を行った。調査結果から、深度 10m付近で N 値=0 を示す軟弱粘土層が存在した。X 線回折試験によってこの粘土はスメクタイトを含むことが確認された。当斜面の地盤構造は、砂岩・頁岩層中にチャートを層状に挟んでいる。その層厚は、約 5~10 m で斜面に対して受け盤となる。砂岩・頁岩層は多亀裂でボーリングコアはバラバラに破碎していた。一方、チャートは硬質岩盤で棒状のコア (RQD 50%) が採取された。高密度電気探査の結果では、比抵抗値の分布が横断によって異なることが分かった。チャートは赤色の高比抵抗値、砂岩・頁岩層は青色の低比抵抗値を示し、両者は明瞭に区分された。
