## 9.21 台湾地震における斜面被害の特徴

荒谷建設コンサルタント 正会員 山下 祐一

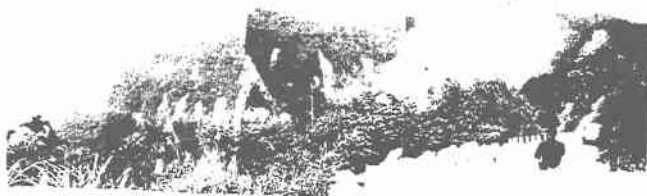
表層崩壊は南投縣竹山から雲林縣草嶺に向かう山岳道路で詳しく観察することができた（図-3）。写真-2は尾根部近傍からみた、沢を隔てた斜面崩壊である。右側に崩壊面積が大きい部分が認められるとともに、左側の斜面も大部分が崩壊している様子で、崩壊の割合が高い。地質は第三紀層で、ほぼ平行な層理が遠くからも確認され、ほとんどが岩盤斜面と推定される。植生も崩壊以前は緑で覆われていたと思われるが、植生の生

写真-2 雲林縣草嶺へ向かう山岳道路での表層崩壊

育はあまり良いものではない。このように、表層崩壊は、斜面勾配が大きく、風化層がある程度分布し、植生の生育もそれほどしっかりしたものではないことなどを素因として、地震動により崩れやすいところから崩壊したと考えられる。また、台地部の断層近傍の河岸段丘では、地震動の解放側にあたる河岸頂部の切り立った急斜面において表層崩壊が発生していた。

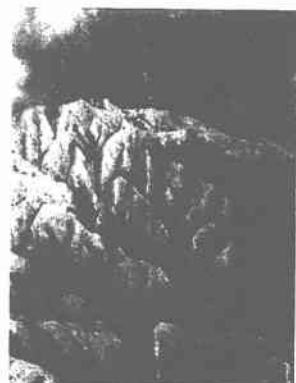
**3. 急傾斜地斜面の表層崩壊** 山地部の山腹の急傾斜面では、尾根部近傍や山腹の遷急線直下における斜面勾配40°~50°といった急斜面において表層崩壊が多発している。表層崩壊の大規模なものとして九九峰があげられる。九九峰は台中縣と南投縣にまたがった位置にあり、表層崩壊が峰頂部から発生し、東西4~6km、南北6~8kmにわたる地域で、ほぼ全部に近い峰が裸地化した（写真-1）。ここは九九峰という地名が示すように、多数の尖塔型山頂を有している。地震前には全山が緑で覆われていたという。

写真-1 九九峰の崩壊による裸地状況

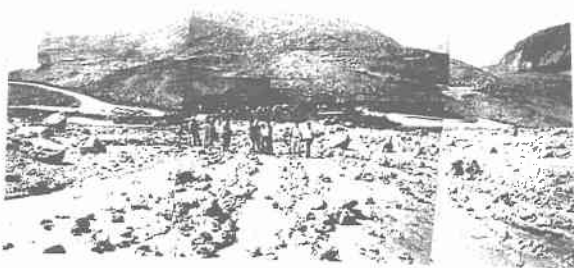
写真一4 は崩壊斜面を少し登って下方を見たものである。崩壊面は暗灰色の泥岩であり、それが数 100m あるいはそれ以上続く。泥岩は鏡肌状を示すとともに、崩壊後 2 ヶ月経過しているためか細片化（スレーキング）が進行している箇所が認められた。崩壊面の傾斜は平均して 13° ~ 16° とゆるい。崩壊の形態としては岩盤層すべりである。また、崩壊した土塊の大きさはそれほど大きいものは認められず、現地で見ただけで、最大で 2~3m 程度であり、岩質自体もそれほど堅いものではなく、崩壊時にバラバラとなったことが想定される。

崩壊斜面に崩壊土塊があまり残っていないことやゆるい崩壊勾配であること、及び小さな丘でも崩壊土砂が乗り越えていることを考慮すると、この崩壊はかなり流動性を持っていたと考えざるを得ない。事実、現地では噴砂現象や流動した痕跡が認められた。このため、この大規模地すべりは崩壊前にかかなり大きな過剰間隙水圧が存在し、地震動により流動化したと考えられる。

写真一4 中腹から見た草嶺大規模地すべりの末端状況
