## 1999年における山口県内の斜面災害

山口大学工学部 学生会員 ○寺山 崇（現 同大学院）  
 山口大学工学部 正会員 山本哲朗 鈴木素之  
 日特建設（株） 正会員 原田 博  
 山口大学大学院 学生会員 宮内俊彦

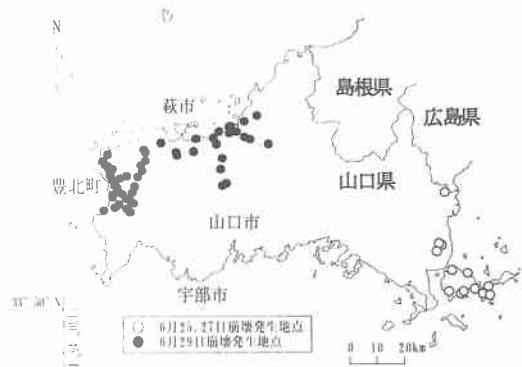
図-1 6月集中豪雨により発生した斜面崩壊地点

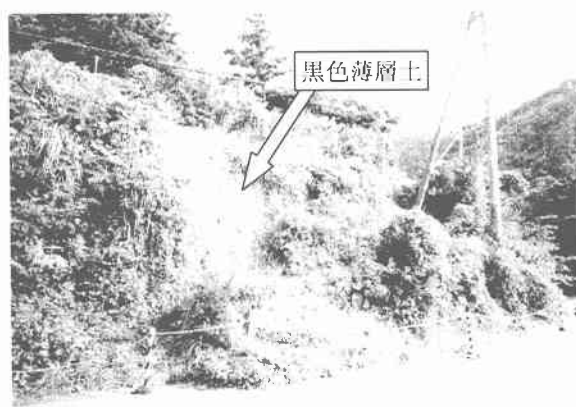
2. 6月末集中豪雨による斜面崩壊事例 6月集中豪雨の概況をまとめる。6月下旬梅雨前線が活発化したことにより、山口県でも相当な降水量があった。特に、28日夜半から29日午前中にかけて記録的な集中豪雨となり、斜面崩壊が多数発生した。図-1にこのとき発生した斜面崩壊地点を示す。調査地点数は17市町村124地点である。斜面崩壊は山口県北部および西部に集中している。なお、山口県内における公共土木施設の総被害件数は1045件であった。人家に直接関与する土砂災害は44件発生したが、幸いにも人的被害は発生しなかった。写真-1に代表的な崩壊斜面を示す。崩壊は県道64号線沿いの萩市飯井で発生しており、その規模は長さ6.0m、幅15.5mおよび厚さ0.7mであった。すべり面上に「黒色薄層土」が沈殿していたことから、これが崩壊の素因になったと考えられる<sup>1)</sup>。崩壊斜面の特徴として集水地形、地質境界部、節理・片理といった弱面の存在が挙げられる。

写真-1 県道64号線沿いの萩市飯井の崩壊斜面

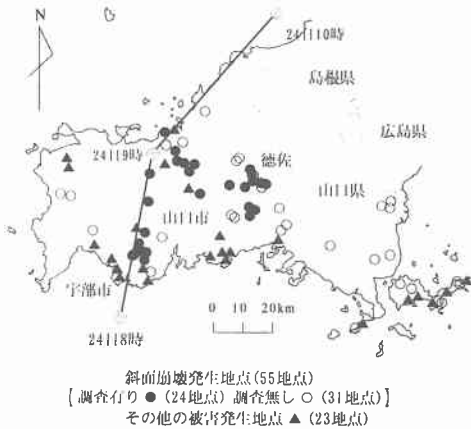
図-2 台風18号により発生した斜面崩壊地点

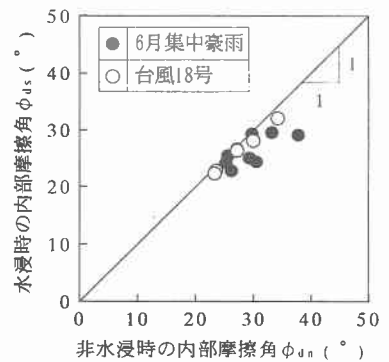
**4. 斜面表層土の土質工学的性質** 崩壊斜面から採取した表層土に対して物理試験を行った。土試料のうち、シルト質砂(SM)に分類されるものが最も多かった。せん断強度に及ぼす水浸の影響を調べるために水浸・非水浸条件下で一面せん断試験を行った。図-3は非水浸時の内部摩擦角 $\phi_{dn}$ を横軸に、水浸時の内部摩擦角 $\phi_{ds}$ を縦軸にとって試験結果を整理したものである。データは6月集中豪雨と台風18号によるもので区別しており、 $\phi_{dn}=\phi_{ds}$ 線より下方にあれば水浸により内部摩擦角が低下したことを意味している。内部摩擦角は非水浸時で $\phi_{dn}=20\sim35^\circ$ 、水浸時で $\phi_{ds}=20\sim30^\circ$ であり、水浸による内部摩擦角の低下は小さい。図-4には粘着力について整理した結果を示す。粘着力は非水浸時で $c_{dn}=10\sim30$  kPa、水浸時で $c_{ds}=0\sim10$  kPaであり、水浸による粘着力の低下は著しい。したがって、今回の崩壊発生土の水浸による強度低下は、内部摩擦角より粘着力の低下によるところが大きい。

図-3 水浸・非水浸時の内部摩擦角

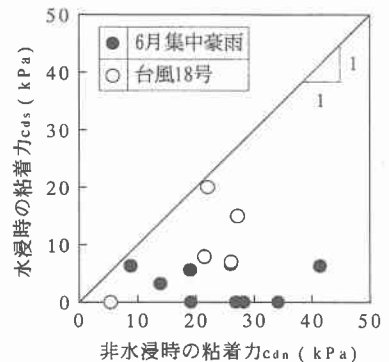
図-4 水浸・非水浸時の粘着力
