工業用水管の腐食状況調査とその評価

山口県企業局厚東川工業用水道事務所 正会員 ○中山 賢司  
山口大学工学部 正会員 河原 幸弘  
山口大学工学部 正会員 中川 浩二

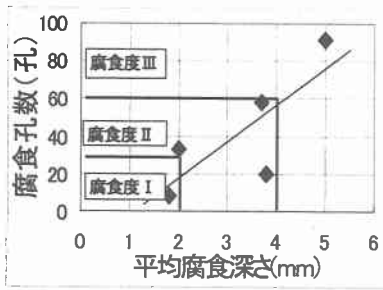
図-3 平均腐食深さと腐食孔数の関係

図-3 に調査箇所ごとの腐食深さの平均値と腐食孔数の関係を示す。この結果、ほぼ比例関係の傾向を示し、この図から管体の腐食度をⅠ～Ⅲに区分した。表-2 に管体の腐食度判定指標、表-3 に管体の腐食度判定結果を示す。

腐食孔数が多いのは調査箇所①であり、周辺に水の分布が確認された。調査箇所④からは石炭層が分布したが管体の状態は良好であった。調査箇所③、④は同様な粘土層に埋設されていたが、腐食度合に違いがあった。腐食の度合は調査箇所ごとに異なる。

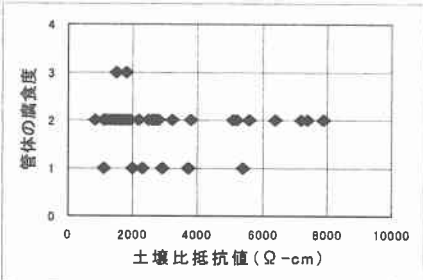
図-4 土壌比抵抗値と管体の腐食度との関係

次に、腐食要因が何であるかを明らかにするため、図-4 に管体の腐食度と土壌比抵抗値の関係を示す。この図から土壌比抵抗値と劣化度との関係は大きくばらつく。そこで、ボルトナット位置近傍の土壌比抵抗値を整理し図-5 に土壌比抵抗値とボルトナット腐食度との関係を示す。この図から腐食度合によって、土壌の比抵抗の分布範囲は異なることが分かった。

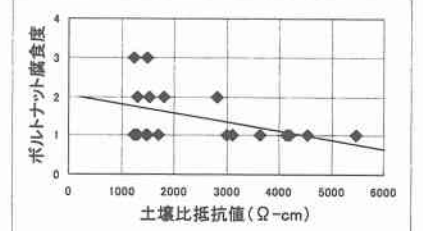
図-5 土壌比抵抗値とボルトナット腐食度との関係

- ・管体の平均腐食深さ及び腐食孔数、ボルトナット腐食状況から管体の劣化度の判定が可能となった。
- ・地下水の分布は劣化に大きく影響する可能性がある。
- ・石炭層が現れても必ずしも管体の劣化が激しいとは言えない。
- ・粘性土に埋設されていることが劣化に影響する度合は少ない。
- ・ボルトナット腐食度から土壌比抵抗値が大きいほど損傷度合いは小さいと判断される。
