## 崩壊した斜面の調査および安定解析に関する研究

## 1. はじめに

本研究は、広島市佐伯区内の土石流の発生した現場において現地調査を行い、採取した土試料の各種土質試験を行った。その結果を基に、斜面安定解析を行い、安全率を比較することによって、土石流災害の実態を解明し、安全性を検討しようとするものである。

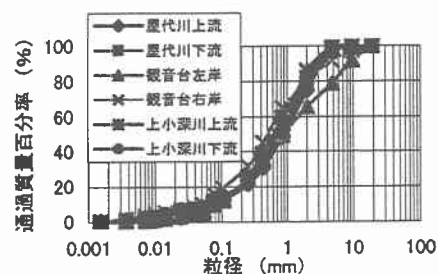
Fig. 1 粒径加積曲線

粒径加積曲線を Fig. 1 に示す。日本統一土質分類法<sup>1)</sup> から判断すると、屋代川上流、観音台左岸、上小深川上流、上小深川下流はシルトまじり砂 (S-M)、屋代川下流、観音台右岸はシルト質砂 (SM) であることがわかる。

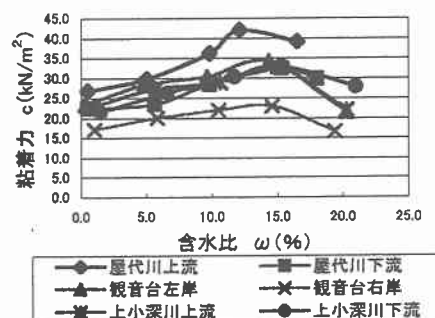
Fig. 2 粘着力-含水比

一面せん断試験を Fig. 2 に示す。この図は、調査地6箇所の含水比と粘着力の関係を示したものである。含水比を増加していくと最適含水比付近( $\omega=12\sim16\%$ )で最大値を示し、最適含水比を越したあたりから粘着力が減少する。これによって土のすべりに抵抗する力が低下し、崩壊の原因につながると考えられる。

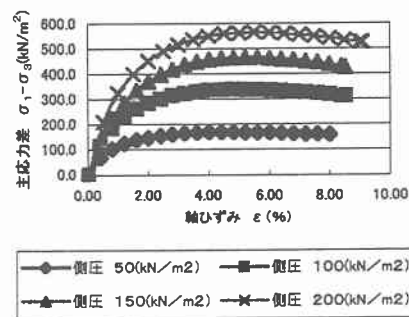
Fig. 3 主応力差-軸ひずみ

三軸圧縮試験結果は、Fig. 3 に軸ひずみと主応力差の関係を、Fig. 4 にモールの応力円を示す。ここでは代表値として、屋代川上流のデータを示す。今回の実験で得られた内部摩擦角は  $30\sim35(^{\circ})$  の値を示した。一般的なマサ土の内部摩擦角は  $30(^{\circ})$  程度と言われていることから、若干高い値が得られたと思われる。これは、試料を採取した地域で風化が進んでいるためでないかと考えられる<sup>2)</sup>。また、粘着力については、 $5\sim30(kN/m^2)$  と調査地6箇所で大きな違いが見られた。この粘着力の違いは、試料に含まれる粘土・シルト分の割合が調査地6箇所においてそれぞれ違うからであり、崩壊地の風化状況の違いによるものと思われる<sup>3)</sup>。

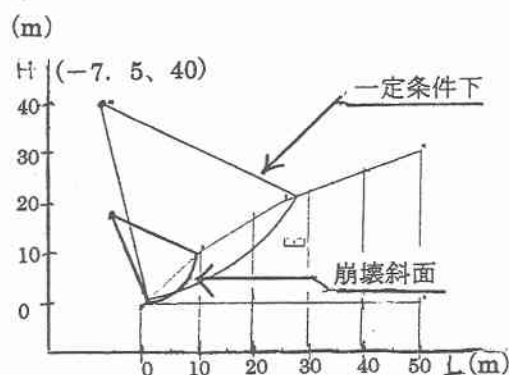
Fig. 5 斜面形状

安定解析の方法として、最小安全率を求めるために、一定条件下での安定解析を行ったものと崩壊斜面に沿った安定解析を行った。Fig. 5に斜面形状を示す。

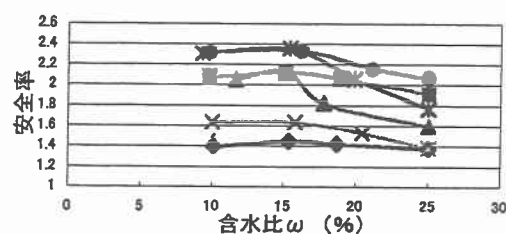
Fig. 6 一定条件下

ここでは、土中含水比によって安全率がどのように変化したのかを求めるために、 $\omega=10、15、20、25$  (%) での安定解析を行った。調査箇所含の含水比と安全率の関係について、一定条件下の安定解析結果を Fig. 6 に、崩壊斜面に沿った安定解析結果を Fig. 7 に示した。

一定条件下での安定解析では、安全率が 1.5～2.5、崩壊斜面に沿った安定解析では、安全率が 2.5～3.5 を得た。

Fig. 6、Fig. 7 に示すように、安全率は最適含水比付近までは上昇するが、最適含水比を越したあたりから減少している。これは、土が最適含水比で最も良く締め固まり、最適含水比を超えると水中に土粒子が浮くような状態になり、密度の低下をきたして粘着力が低下するためであると考えられる。

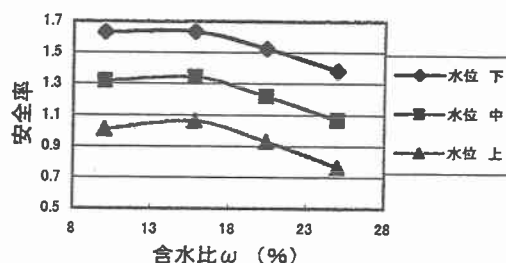
Fig. 8 一定条件下(水位)

次に、前述の条件に浸透水を考慮して安定解析を行った。その水位は、すべり円弧の上部、中央部、下部の 3 箇所を設定した。Fig. 8、Fig. 9 に示すように、水位を考慮しない場合と比べて安全率が低下している。また、水位が上昇するに従って安全率が低下している。このことから、集中豪雨などによって土中水位が上昇すると、崩壊しやすくなると考えられる。
