切土斜面に観察された断層構造の特徴

常盤地下工業（株）	正会員	瀬原 洋一
常盤地下工業（株）	正会員	○佐藤 貴彦
山口大学理学部	正会員	金折 裕司
山口大学工学部	正会員	山本 哲郎

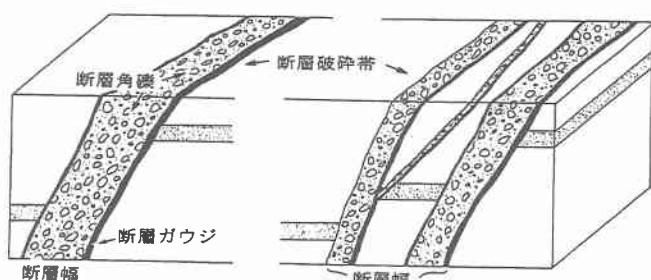
図1 断層破碎帯の概念図

当該地の断層は、集中して存在する 5 条の破碎帯で構成されており、断層幅は約 20m に達する。断層破碎帯の概念図を図-1 に示す¹⁾。

破碎帯の方向は N40°E, 50°NW である。最も規模の大きなものは法面の中央部に位置し、走向・傾斜は N60°E, 70°N である。断層面は光沢があり、条線が見られる。

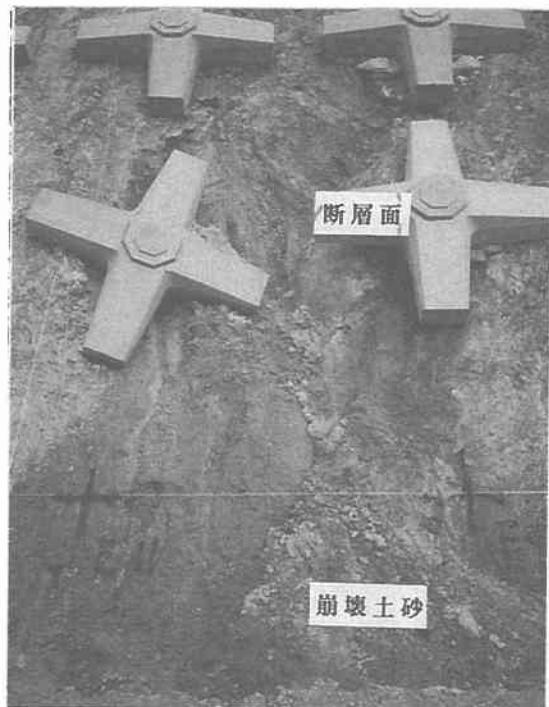
写真-1

それぞれの破碎帶は幅数 cm の褐色～白色～青灰色を呈する断層ガウジを伴っている。この断層ガウジは、5段目法面までは褐色の粘土であり、含水比が非常に高い。そのために、断層面に沿ってくさび状に崩壊が生じている（写真-1）。一方、6段目に見られる断層ガウジは、青灰色の粘性度の高いものである。この上層の断層ガウジと下層の断層ガウジの色の違いは、風化の程度によって生じたもので、青灰色の断層ガウジはフレッシュなものと考えられる。そのため、当該地の断層は、地質年代の新しい時期に活動している可能性がある。断層ガウジを構成する粘土鉱物は、スメクタイト・ハロイサイト・カオリナイトである。スメクタイトは結晶構造の結合力が弱く膨潤しやすい鉱物である。

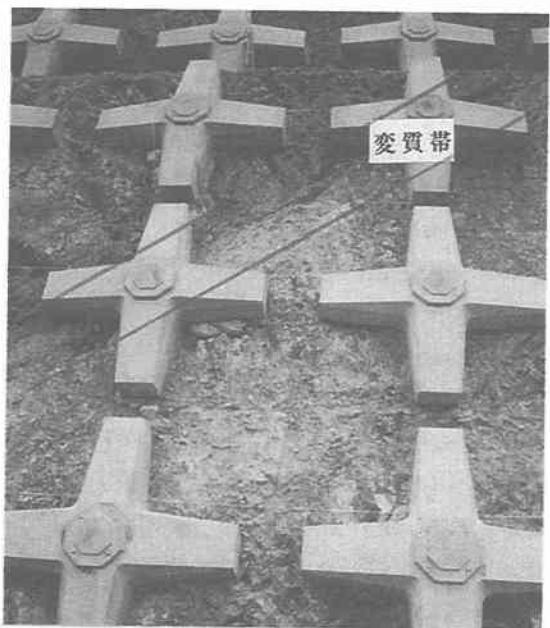
写真-2

断層と並行して、流紋岩質溶岩の貫入も岩盤劣化に強く影響している。この熱水脈は、母岩の流紋岩質溶結凝灰岩の層理が顕著に見られる部分に沿って発達し、緑色の変質帯を形成している（写真-2）。変質帯周辺の岩盤は約 5m にわたり、脆弱化しており、母岩と変質帯の境界には、粘土が形成されている。
