## 三郡変成岩山腹の切取りに伴う崩壊

山口大学工学部 正 山本哲朗 鈴木素之  
 サンヨーコンサルタント(株) 正 ○国広清己 宇都宮俊貞  
 日特建設(株) 正 原田博

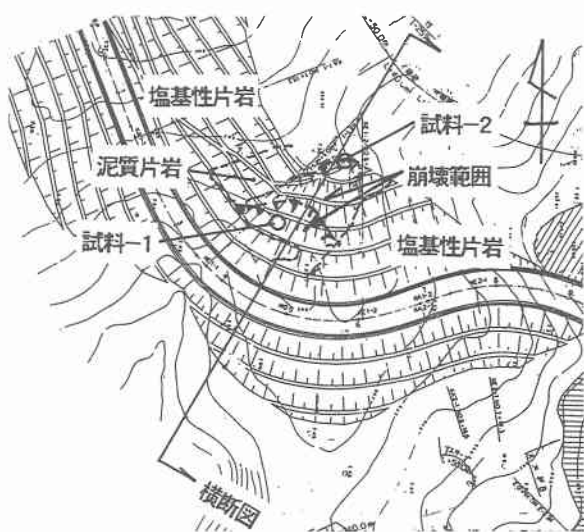
図-1 平面図

現場は山口県の中南部に位置し、標高 310m の山腹斜面である。崩壊した切土部は、南方向にのびた非常に緩い（ $15\sim 20^\circ$ ）斜面をなす尾根部で、大きく南に湾曲した掘割道路の北側斜面である（図-1）。また尾根のさらに南側にはコンターの著しい乱れや、棚田が見られ地すべり地形を形成している。このことから当該斜面を含む付近の山腹は、過去に崩壊を繰り返したものと考えられる。また約 200m 西の同じ地質の掘割部においても大規模な斜面崩壊が発生<sup>1)</sup>している。

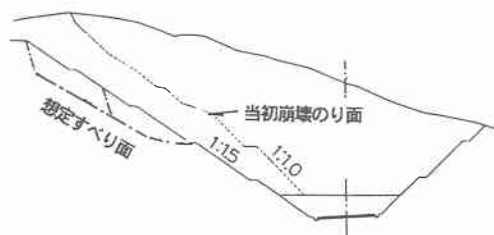
図-2 崩壊部の断面図

1996 年道路築造工事に伴い、掘割部において当初 1 割の勾配で開削されたが、上から 5 段目の施工時点で 4 段が大きく崩壊した。規模は幅 60m、斜面長 24m（図-2）である。ただしその他の詳細は不明である。その後、2000 年 7 月～8 月にかけて 1 割 5 分の勾配で再掘削したところ、9 月 8 日～14 日の降雨により再度崩壊が発生した（図-2、写真-1）。規模は幅 40m、すべり斜面長 8m、層厚は 2～3m 程度で、片理面に沿ったすべり面が形成されているものと考えられる。崩壊は泥質片岩部のみに発生し、その両側に分布する塩基性片岩にはまったく変状が見られない。崩壊頭部では引っ張り亀裂が延長 25m にわたり、脚部では小規模ではあるがはらみだが延長 40m にわたり発生した。のり面の最上段にも僅かではあるが変位が見られた。また小段には著しいガリ侵食が発達していた。崩壊部に分布する泥質片岩は掘削当時  $C_L\sim C_M$  級の岩質であったものが、掘削に伴う応力の開放とその後のスレーキングにより  $D_M$  級にまで劣化したものである。一方塩基性片岩はスレーキングによる劣化はほとんど認められなかった。全体に微褶曲を伴った片理が発達するが、走向  $N60^\circ E\sim N84^\circ E$ 、傾斜は  $32^\circ S\sim 42^\circ S$  でのり面と流れ盤の関係である。さらに黑色薄層

三郡変成岩の切土のり面に発生した崩壊は、泥質片岩のもつ崩壊性要因である流盤方向の片理面の発達と、スレーキングによる極端な強度低下が主要な要因として挙げられる。現在対策工として、これらの原因を考慮し 2 割勾配(27°)に切直している。さらに、のり面保護工として有孔パイプを魚の骨状に埋設し、長さ 1m 程度の鉄筋で固定することで杭の機能をもたせ、表層すべりに対する抑制と抑止効果を期待する工法を計画中である。

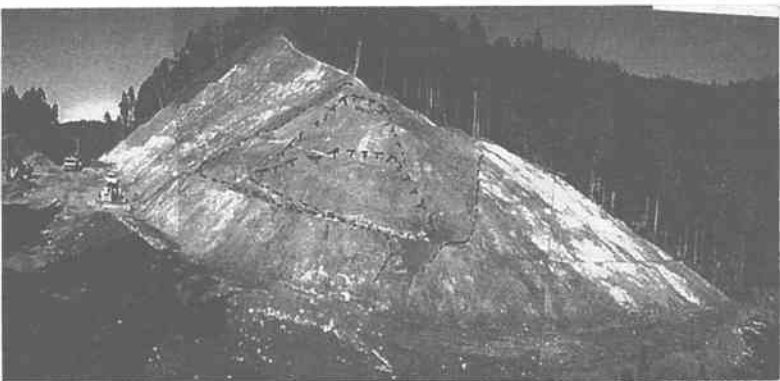
写真－1 崩壊斜面の全景

崩壊の素因は、泥質片岩のスレーキング特性が著しく容易に土砂化し強度が著しく低下したこと、片理面がのり面と流盤の関係であったことである。またのり面の頂部に認められる黄白色粘土の存在も素因のひとつと考えられる。

誘因には、緩勾配であった自然斜面が急勾配に掘削され、地盤内の応力バランスが崩れたこと、切土に伴う応力開放により弱面(片理面)の強度が低下し、加えてスレーキングが助長されたこと、また降雨に伴うスレーキングで片理面の強度が著しく低下したことが挙げられる。
