## 降雨による地盤災害の地域性要因と防災対策の研究

呉工業高等専門学校 正会員 小堀 慈久  
 呉高専専攻科 学生員 力石美希子  
 山口大学工学部 学生員 ○坂本 将充  
 呉高専専攻科 学生員 原田 明

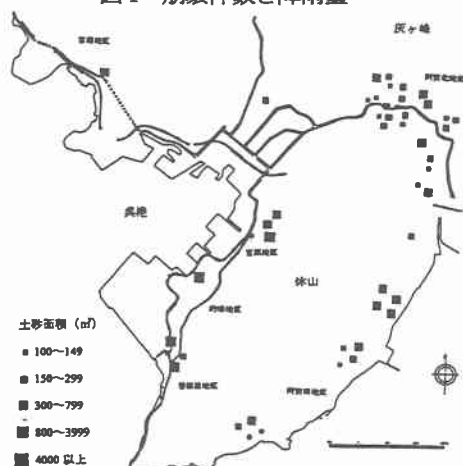
図1 崩壊件数と降雨量

3-1 降雨強度と崩壊発生 図1は6月29日の対象地域の斜面崩壊発生状況と降雨量を時間別に表示したものである。これより災害発生当日の降雨特性として前日から雨が降り続いていたわけではなく、午後15:30分頃から降り始めその後17:30分までの2時間という短時間に記録的な豪雨が集中した事が分かる。6月29日だけの日降雨量は186.0mmである。

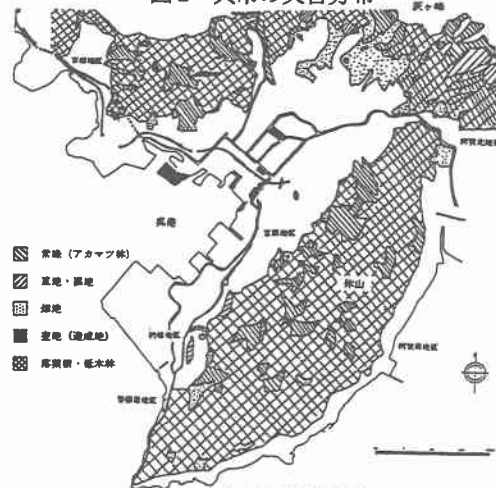
図2 呉市の災害分布

3-2 崩壊分布の地域格差 図2に1999年6月29日に発生した呉市における崩壊面積100㎡以上の斜面災害の分布を示す。図より崩壊分布が特に密なのは、阿賀北地区であることが分かる。阿賀北地区は風化の進行した砂質ロームのまさ土が分布している地域で、この地域は特に傾斜地で段々畑が高所にまで広がっていることからこの地区が崩壊多発地帯になった原因と考えられる。

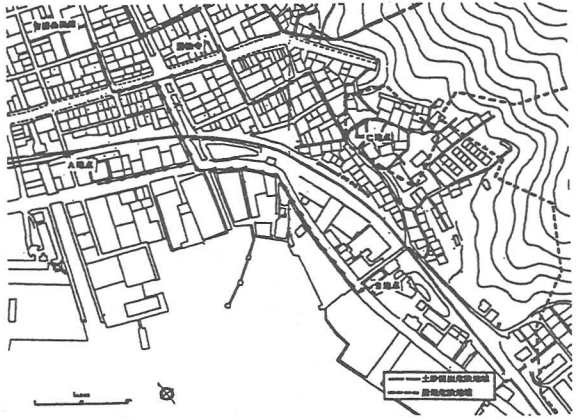
図 5 吉浦東地区の避難場所、避難経路

5. 災害時の避難場所、避難経路 図 5 に示す吉浦東地区を例にあげて説明する。災害が起こる前に避難する場合は広い公民館に避難するのが望ましいが、災害が起こり始めている場合は公民館、勝法寺の近い方に避難すべきである。次に避難経路について検討してみる。A 地点及び B 地点から避難する場合は、公民館と勝法寺までの距離がほぼ同じなので、公民館に避難するのが望ましい。吉浦東の山側は、土砂流出危険地域と崖地危険地域に指定されているが、海側も、高潮、津波の恐れがあるので、迅速に避難場所へ避難するのが良い。C 地点は崖地危険地域内にあるので早急な避難が要求される。C 地点からは勝法寺の方が近いが、災害が起こる前に避難する場合は、遠くても広い公民館に避難するのが得策である。
