2001 年エルサドバドル地震における地すべり・斜面崩壊

山口大学工学部 正 ○山本哲朗 金沢大学工学部 正 宮島昌克  
地震防災フロンティア研究センター 正 渦岡良介  
東京大学生産技術研究所 正 Jorgen JOHANSSON 小長井一男

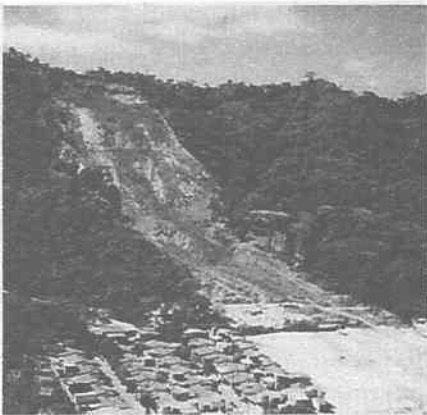
2. 1 Las Colinas 地すべり 今回発生した地すべりの中で最大規模のもので、Santa Tecla 地区で発生した。この地すべりは標高 1085 m、勾配 45～50 度、その上部は開発によって広大な平坦面をもつ火山性山腹の頂上部から発生した（写真－1）。崩壊規模は滑落崖で幅 100 m、高さ約 16 m で、崩土の流下長は 750 m にも達した。崩土量は約 15 万  $m^3$  と推定される。地すべり前後の山腹の断面図を図－1 に示す。この山腹には 2 本の沢筋があり、その両側にも沢筋が見られた。滑落崖付近で大規模な円弧すべりが発生し、これに伴って崩土が下方に流下するとともに、その下方斜面でも大きな崩壊が発生して、山腹を流下した。この地すべりによって山腹の裾野に立地していた民家が流下した土砂で破壊され、500 名以上の犠牲者がでた。

写真－1 Las Colinas 地すべり

以上に述べたように、火山碎屑物層が緩い土粒子構造で密度が小さく湿潤状態であり、山腹斜面が比較的急傾斜であったことが相俟って崩土が高速土塊運動で 750 m という非常に長い距離を流下したものと考えられる。

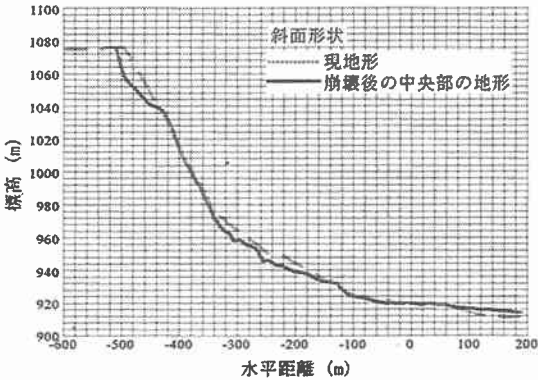
図－1 Las Colinas 地すべり前後の断面図

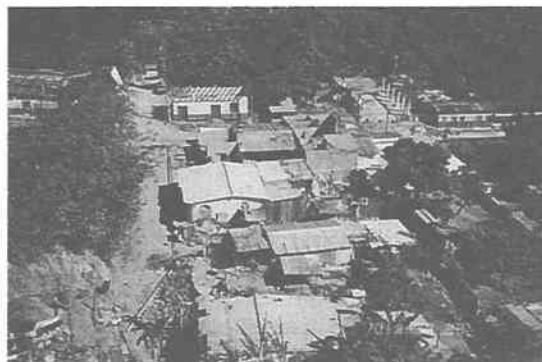
写真-5 Tepecoyo 斜面崩壊と倒壊家屋

**2. 5 その他の斜面崩壊** 写真-5 に示すように山腹斜面の崩壊によって、多くの住家が壊滅した。写真-6 には Lago de Ilopango における大規模なしらす斜面の崩壊とそれによる崩土が道路上に流入した状況を示す。

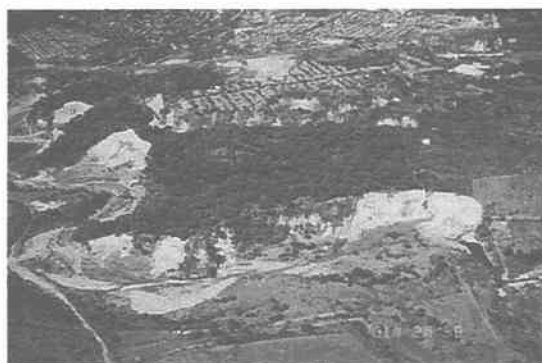
写真-6 Lago de Ilopango におけるしらす斜面崩壊
