## 平成 12 年鳥取県西部地震における斜面災害とその土質工学的性質

| 山口大学工学部 | 正会員 | 山本哲朗 | 鈴木素之 |

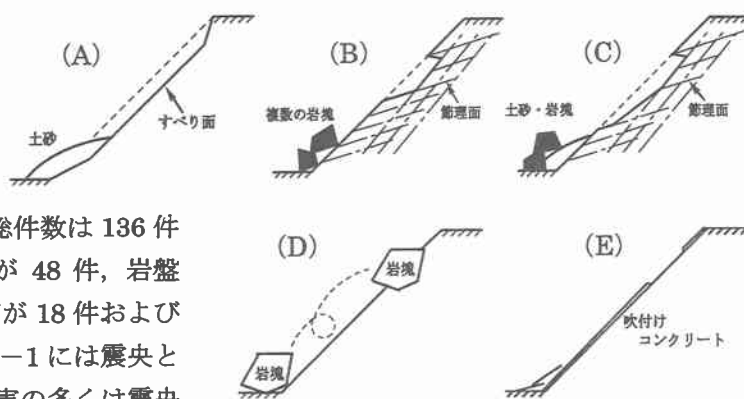
図-2 各斜面災害の模式図

(B)、斜面崩壊と岩盤崩壊の中間的な崩壊形態を示す斜面・岩盤崩壊 (C)、数個の岩塊が斜面を落下する落石 (D)、吹付けコンクリートの破損 (E) の 5 つに分類した。

これらの模式図を図-2 に示す。斜面災害の総件数は 136 件にものぼっており、その内訳は、斜面崩壊が 48 件、岩盤崩壊が 36 件、斜面・岩盤崩壊が 22 件、落石が 18 件および吹付けコンクリートの破損が 12 件である。図-1 には震央と断層の位置も示しているが、これらの斜面災害の多くは震央を中心に概ね半径 10 km 圏内に集中していることがわかる。
