# 鳥取県西部地震における埋立地の液状化に関する研究

○竹沢建設株式会社 本間 和孝  
鳥取大学工学部 正員 藤村 尚

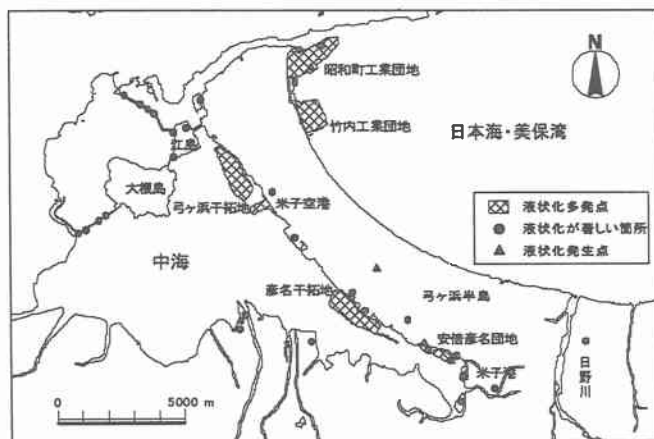
図-1 《液状化分布図》

弓ヶ浜半島における液状化分布図を現地踏査の結果をふまえて図-1 に示す。また、地震による液状化の被害が発生した埋立地のうち、3 団地、2 干拓地及び米子空港について、液状化による被害状況をキーワードにして以下に示す。

・**竹内工業団地**：噴砂(クラック、浮き上がり、波打ち)、抜け上がり(沈下)、側方流動

・**安倍彦名団地**：噴砂(クラック、開き、浮き上がり、波打ち、家屋の変状)、抜け上がり(沈下)

・**昭和町工業団地**：噴砂(クラック、開き、傾き、浮き上がり、波打ち)、抜け上がり(沈下)、側方流動

・**弓ヶ浜干拓地**：堤防の陥没、亀裂変状、堤防背面地

盤の亀裂、道路や農地地表面変状、潮回し水路の崩壊、耕地の塩分濃度の増加

・**彦名干拓地**：堤防の陥没、亀裂変状、堤防背面地盤の亀裂、道路や農地地表面変状、潮回し水路の崩壊、耕地の塩分濃度の増加

・**米子空港**：噴砂(クラック、開き、盛り上がり)

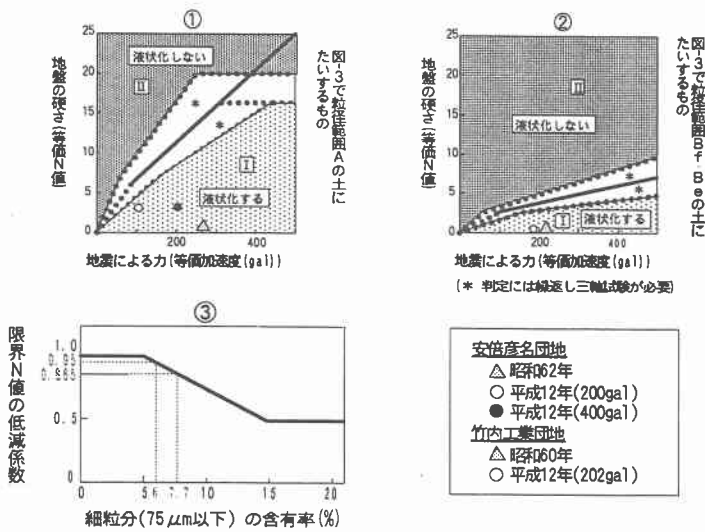
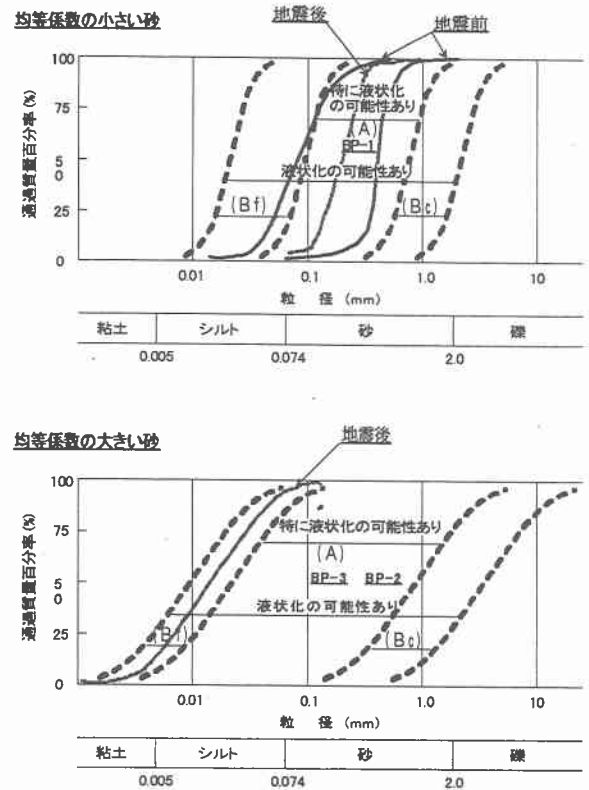
粒度分布による液状化の可能性の判定と地盤の硬さ(等価 N 値)と地震による力(等価加速度)による判定を図-2、図-3 を用いて行った。地震前の判定結果より、今回の地震による液状化は、起こる可能性が高いものと考えられる。また、地震後の判定結果より、今後、同じもしくはそれ以上の規模の地震が発生する可能性が

あると考えられる。
