## 平成 12 年鳥取県西部地震による中海湖岸堤の被災実態について

国土交通省 土地・水資源局 正会員 中川 哲志  
 国土交通省 出雲工事事務所 西 博之  
 国土交通省 広島国道工事事務所 正会員 ○小浪 尊宏

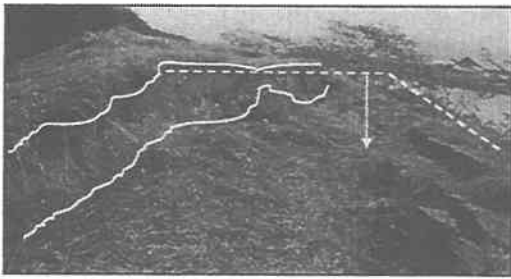
図4 弓浜干拓地被災状況写真

中海干拓地湖岸堤の被災状況写真を図4～図7に、被災断面図を図8に示す。液状化によるものと思われる堤防の沈下・堤体のクラック等が生じていることが見て取れる。

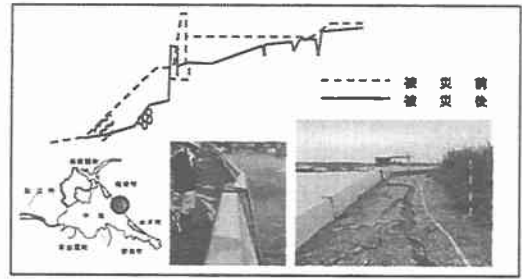
図9 崎津漁港付近被災状況

図9は米子市崎津漁港付近の護岸の被災状況である。液状化による沈下が生じるとともに、護岸が前面にはらみ出していることがわかる。

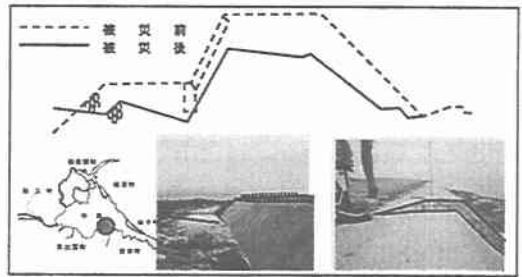
図10 飯梨川河口付近左岸被災状況

図10は安来市荒島付近、飯梨川河口の左岸の被災状況である。液状化により堤体全体が大きく沈下している。

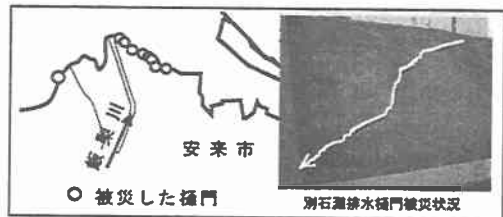
図11 中海南岸の樋門被災状況

鳥取県西部地震の被災箇所としては、通常の湖岸堤被害の他に、液状化による樋門の浮き上がりと共にそれに伴う護岸の破壊が多数見られた。その様子を図11に示す。
