粘板岩からなる切土斜面の地すべり

山口大学工学部 正員 山本 哲朗 (株)広測コンサルタント 正員 三浦 壹章  
(株)広測コンサルタント 正員 芋岡 敏彦 同 正員○篠崎 健

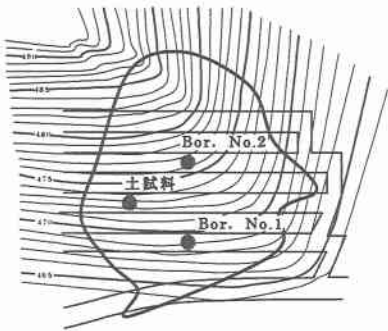
図-1 標準貫入試験実施箇所および土試料採取箇所

地すべりが発生した崩壊斜面の平面図を図-1 に示す。No. 1, 2 で標準貫入試験を実施した。No. 1 は、深さ 11.3m までは N 値 ≤ 10 の強風化土の粘板岩からなり、粘性分も多く、φ = 2mm ～ 10mm の礫を多く含んでいる。深さ 16.0m より深いところでは、N 値 ≥ 50 の岩組織を有する弱風化岩からなる。No. 2 は、深さ 8.8m までは N 値 ≤ 10 で、深さ 19.0m より深いところで N 値 ≥ 50 であり、土質分布は No. 1 と同様の結果が得られた。両箇所ともに深さ 12.0m 付近において土質が変化する。また、No. 1 では深さ 11.4m、No. 2 では深さ 11.7m において残留地下水位面が存在する。

図-1 に示した箇所では風化の著しい粘板岩をブロックサンプリングによって採取した。試料の諸物理的性質は表-1 に示す。表に示すように、この土試料は低液性限界シルト (ML) に分類された。粉末 X 線回折試験から主要鉱物は石英、スメクタイトであることを確認している。採取時の自然状態および 1 日水浸状態の試料に対して、圧密・排水条件下で在来型一面せん断試験を行った。なお、供試体 (直径 60mm、高さ 20mm) は、層理面がせん断方向に平行・垂直となる 2 種類のものを作製し、両者についてせん断試験を行った。鉛直応力は 49.98 および 147kPa

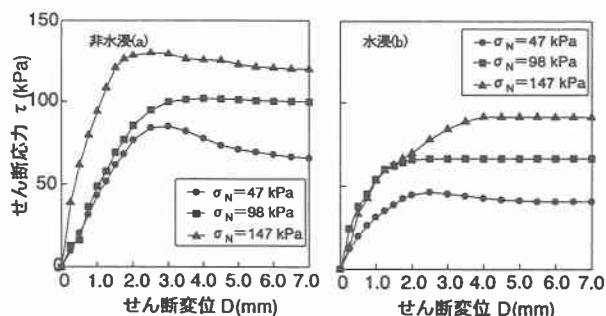
図-2 層理面がせん断面に垂直な供試体

の3通りに変えた。図-2, 3にそれぞれ供試体内の層理面をせん断面と平行・垂直にさせた場合のせん断応力～変位の関係を示す。また、それぞれの供試体に対して非水浸・水浸の結果も示す。図-2, 3から各鉛直応力 $\sigma_N$ におけるせん断応力 $\tau_f$ は、せん断変位2mm前後においてピークが現れ、その後せん断応力は一定になる傾向にある。図-4に示した破壊線から分かるように、供試体の非水浸・水浸の違いおよび層理面に対するせん断方向の違いに係らず、内部摩擦角 $\phi_d$ は27.3°～27.4°の範囲にある。粘着力 $C_d$ は、非水浸および水浸の差違によらずせん断面に対して層理面が垂直な供試体の方が、層理面が平行な供試体よりも大きいことが分かる。また、両供試体とも水浸によって粘着力がかなり小さくなる。本現場では、粘板岩が流れ盤状であったので、特に層理面がせん断面に平行な供試体の粘着力に注目すると、図-4から非水浸時に $C_d=29.1\text{kPa}$ の粘着力が水浸によって $C_d=14.3\text{kPa}$ まで低下していることが明らかになった。このように、試料が1日間水浸されることによって、せん断強度の低下は、粘着力の著しい減少によってもたらされることが示された。以上より、せん断抵抗力が最大となるのは、非水浸状態で層理面に対し垂直にせん断した場合である。せん断抵抗力が最小となるのは、水浸状態で層理面に対し平行にせん断した場合である。
