## 芸予地震における三原市周辺の被害状況

福山大学建設環境工学科 正員 西原 晃  
正員 柴田 徹

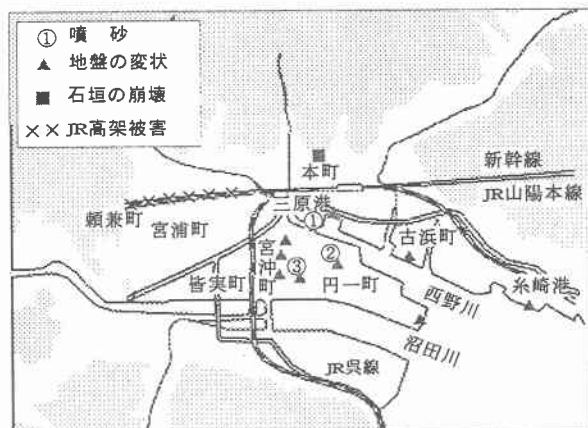
図-1 三原市中心部の被害箇所

表-1 に示すように、周辺地域の被害は三原市が際だって多い。図-1 に三原市中心部の被害箇所を示す。三原市の中心部のほとんどは沼田川および西野川によって形成された三角州を江戸時代から昭和にかけて干拓あるいは埋立てた人工造成地である。図-2 は、三原市の干拓・埋立地を示したものの[1]で、地震による被害はこれらの地域に集中している。また、沼田川中流の本郷町付近には沼田川の氾濫原からなる低地が広がり、この周辺でも被害が出ている。

道路被害のほとんどはブロック積法面の被害と道路の起伏変状によるクラックの発生である。道路の起伏変状は干拓地の液状化によるもので、宮沖町と円一町の境界周辺で著しい。

三原港から糸崎港にかけての干拓・埋立地にある港湾で被害が大きい。護岸、岸壁の被害は全体的に軽微であるが、三原港では一部ブロック積み護岸のはらみ出しが見られる。被害のほとんどは、背後地の地盤沈下であり、その原因は地盤の液状化である。

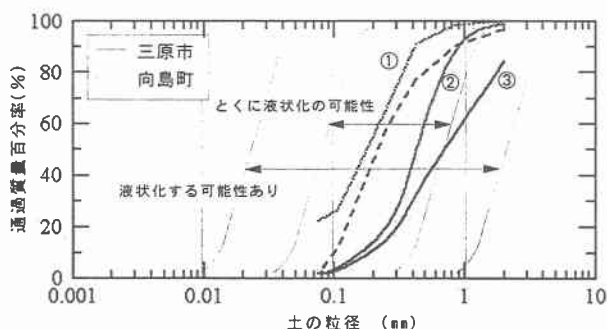
図-3 噴砂の粒度分布

今回の地震では、三原市の円一町周辺と向島の御調郡向島町の塩田跡地で噴砂が確認された。図-3は各地で採取された噴砂の粒度分布を示したもので、一部レキも混じっているが、ほとんどは液状化しやすい粒度の均一な細砂である。

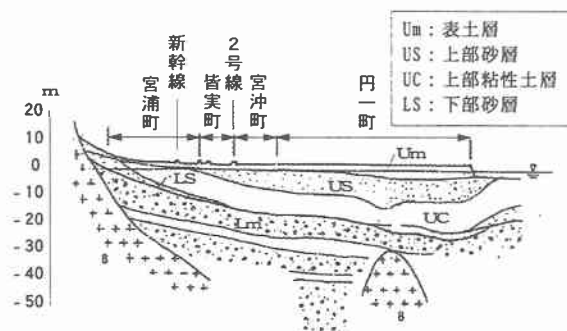
図-4 三原市の地質断面図 [2]

図-4は図-2のA-A線に沿った地質断面図である。皆実町から海側にかけて三角州を形成する上部砂層が堆積している。上部砂層のN値は概して10以下の地域が多く、広い範囲で液状化したと推測されるが、とくに新しい埋立地の円一町で被害が目立つ。

円一町の中央部にかけては明治大正時代に造成された地域である。宮沖町と円一町の境界周辺において道路の起伏あるいは亀裂などの地盤変状が見られた。噴砂が多く見られたのもこの周辺である。この付近は埋土層もシルト混じりの砂質土である。

円一町の中央部は上部砂層の層厚が10m以上にもなる地域で、N値も10以下である。この周辺の一部地域では噴砂とともに20cm近い地盤沈下が見られた。
