## 芸予地震における建物及び斜面被害について

㈱荒谷建設コンサルタント フェロー会員 山下 祐一  
 ㈱荒谷建設コンサルタント 正会員 ○武田 一仁

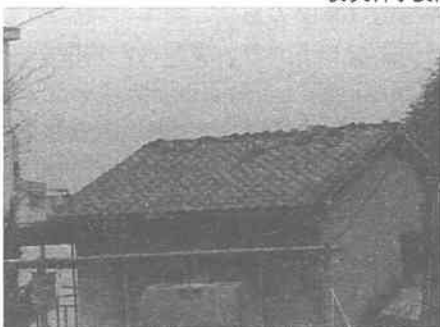
① 亀山神社周辺の民家棟瓦の被災状況

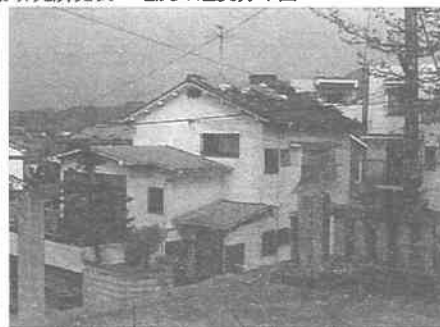
② 亀山神社周辺の民家棟瓦の被災状況

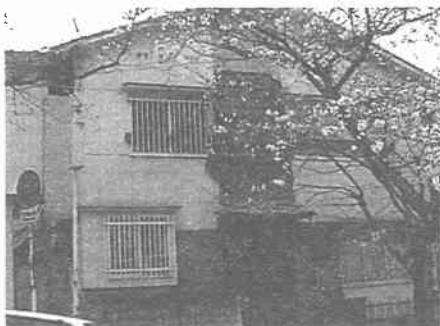
③ 亀山神社周辺の民家、材質の異なる壁が落ちている

呉の市街地はいたるところにブルーシートが目についたが、特に山裾の傾斜地にある建物の被害が多いように見えた。亀山神社の石の鳥居や柵も倒壊していた。この亀山神社付近の住宅地でも、写真-①②のように木造住宅の棟瓦が被害と、壁面のモルタルのはく離や、ひび割れが見られた。特に壁面では写真-③のように、材料の異なる部分（モルタルとレンガ）で、面積の小さい材料がはく離していた。阿賀町内で水道管による道路陥没のあった地域の住宅で壁に亀裂があるものがあった。（写真④）

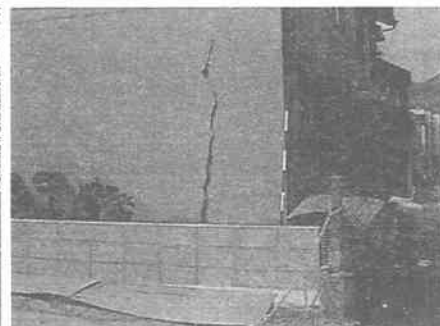
④ 呉市阿賀の民家壁に亀裂ができています

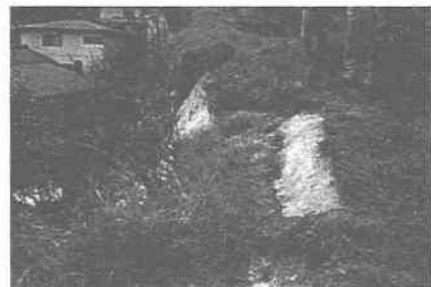
斜面被害は、今回の地震で至る所で発生しているが、発生頻度はそれほど多くないように見える。被害の形態は表層崩壊と落石に分かれる。ここでは、表層崩壊の特徴について述べる。写真-⑤は、呉市神原町の民家の裏斜面が一部崩壊するとともに滑落の段差を生じたものである。この切土斜面は地振動によりゆるくなった部分（風化土砂層）が不安定になり、ズレを生じたものである。このように、斜面に段差は生じていないが亀裂が入った斜面はたくさんあり、今後集中豪雨が発生したときに崩壊の危険性は非常に高く、警戒する必要がある。また、写真-⑥は急斜面の多い呉市特有の崩壊である。道路横の切土した斜面一杯に家が立ち、切土斜面を石積擁壁で保護していたが、その石積擁壁が地振動で崩壊し、家の基礎部分が見えるように露出したものである。最後に佐伯郡大野町延命寺の墓地裏斜面で崩壊が発生し、その崩壊土砂がストーンガードで何とか崩壊土砂を停止させたのが、写真-⑦である。この直下に家屋があり、この対策工がなければ家屋に土砂が流入し、人命への影響があったことが想定される。このように、表層崩壊程度の規模であれば、ストーンガードは効果があるものと考えられ、このメカニズムや対策効果を評価し、今後の対策工検討に役立てたい。

⑥呉市神原町の民家裏斜面の崩壊

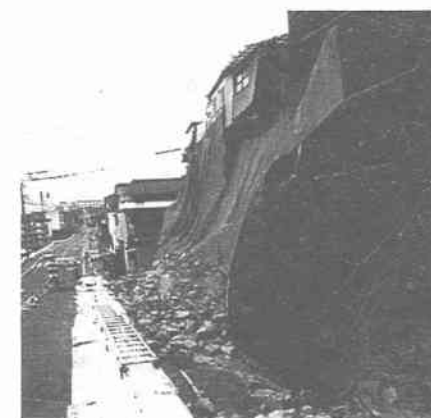
⑦呉市宮原の余震で崩壊した宅地

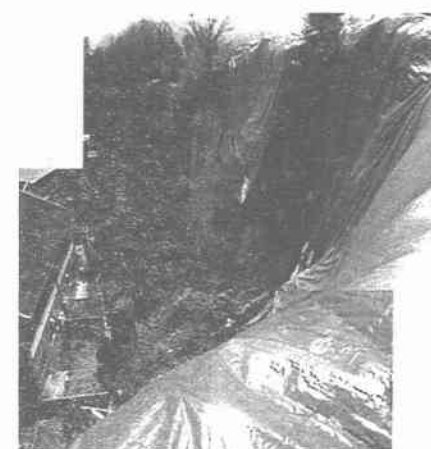
⑧大野町延命寺墓地の裏斜面の崩壊
