平成 13 年芸予地震による広島県の地盤被害調査速報

広島大学大学院 フェロー○佐々木 康  
広島大学大学院 正会員 森脇 武夫  
広島大学大学院 正会員 加納 誠二

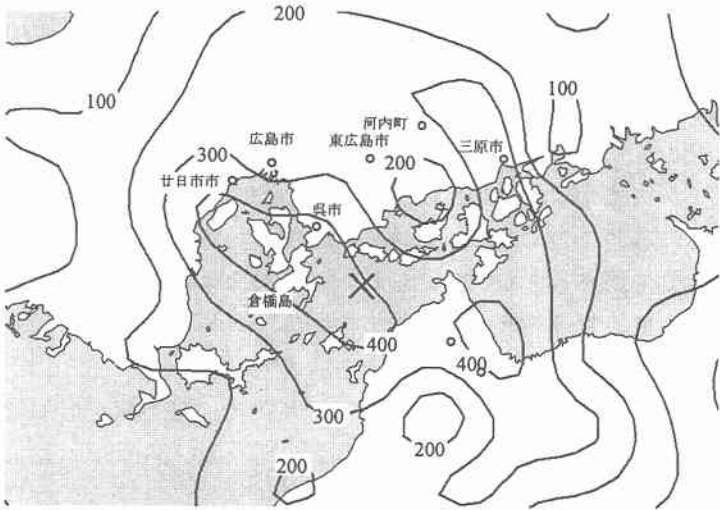
図－1 最大加速度のコンターマップ

図-1 は、k-net の強震記録をもとに作成した広島県周辺での水平方向最大加速度コンターを示す。地震動の大きい範囲は、廿日市市や呉市、江田島、倉橋島など北西から南東方向にかけて広がっている。

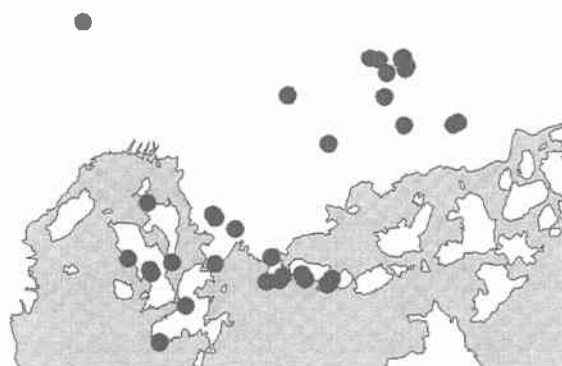
図-2 斜面災害発生地点の分布図

斜面災害としては、岩盤崩落、表層崩壊、落石などが見られたが、多くは岩盤崩落や落石であった。図－2 に斜面災害の分布図を示す。この図より賀茂郡河内町や震源に近い呉市や島しょ部で被害が多いことがわかる。今回の地震による崩壊は、ほとんどが切土や盛土で作られた人工斜面での崩壊であり、自然斜面の崩壊はは少なかった。

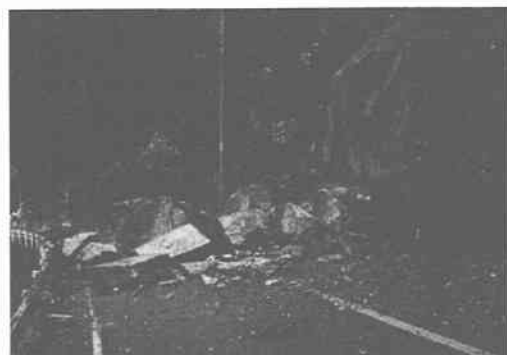
図-3 国道 432 号線での落石による被害

図-3 は賀茂郡河内町内の国道 432 号線での落石の様子である。落石は最大直径約 1.7m の大きさで、岩盤には垂直方向に一次亀裂が発達している。

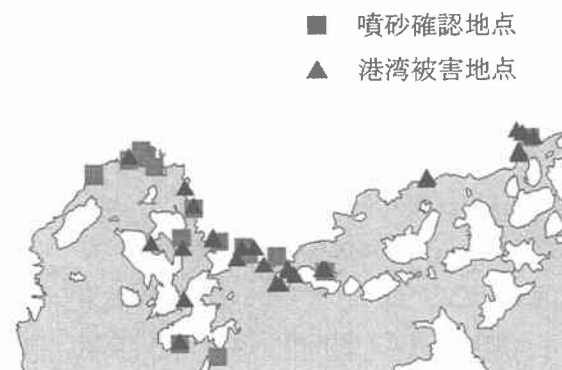
図-4 液状化および港湾被害発生地点の分布図

液状化が確認された地点および港湾施設の被害地点を図-4 に示す。確認された地点は、廿日市市木材港、広島市南部、呉市海岸部、島しょ部等である。

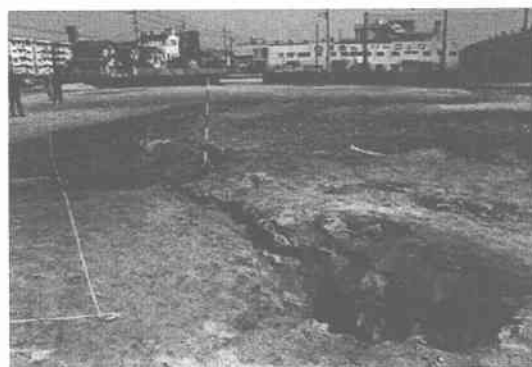
図-5 広島市西区南観音での噴砂

広島市の平和大通り以南は、1600 年代以降の埋立により造成された土地であり、地盤が比較的柔らかく、地下水位が高いため液状化による被害が心配されたが、今回液状化（噴砂）が確認された地点は、最も南側の昭和以降に造成された比較的新しい埋立地が主であった。広島市南区南観音にある三菱重工グランド（昭和 18 年頃造成、図-5）では、噴砂により最大 1.2m×5m×深さ 0.6m の亀裂が生じるなどグランド全体で噴砂や亀裂が確認された。
