## 平成13年芸予地震における山口県内の岩盤斜面崩壊

山口大学工学部

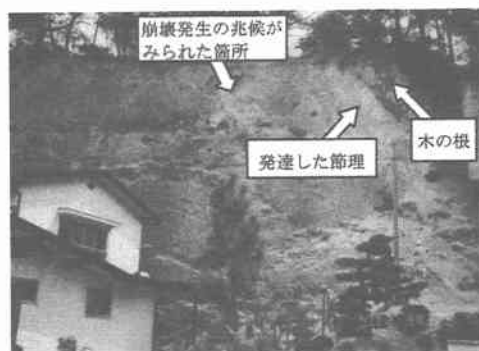
写真-1 岩国市錦見における斜面崩壊

よび東和町の代表的な事例を以下に記述する。写真-1 に岩国市錦見における斜面崩壊 (A) の状況を示す。崩壊規模は幅 3.5m, 長さ 7.5m および厚さ 1.0m である。斜面は花崗岩からなり、その走向は  $N24^{\circ}W$ , 傾斜は  $52^{\circ}SW$  である。その風化したまさ土からなる切り取り斜面において節理面 (弱面) に沿って崩壊が発生した。崩壊面には松の根茎が張っていた。写真-2 に東和町油宇における岩盤崩壊 (B) の状況を示す。崩壊規模は幅 10.0m, 長さ 25.1m および厚さ 1.5m である。斜面は粗粒花崗岩からなり、その走向は  $N80^{\circ}W$ , 傾斜は  $50^{\circ}SW$  である。岩塊の大きさは最大で  $1.1m \times 0.8m \times 1.0m$  であった。崩壊要因として、花崗岩に発達した節理が垂直に入っていたり、あるいは流れ盤状で入っていたことが挙げられる。この崩壊によって斜面に施工されていた落石防止網工が破損し、多量の土砂が県道 60 号線に流出し、車両等の通行が現段階においても禁止されている。ただ、ガードレールには破損が起きていなかったことから、落石防止網工はかなり有効であったといえる。
