## トンネルの被害

本報告は鳥取県西部地震にて被災した構造物の内、地震被害を受けにくいとされているトンネルにおいて、唯一被災した一般国道 180 号内の明地トンネルについて報告するものである。

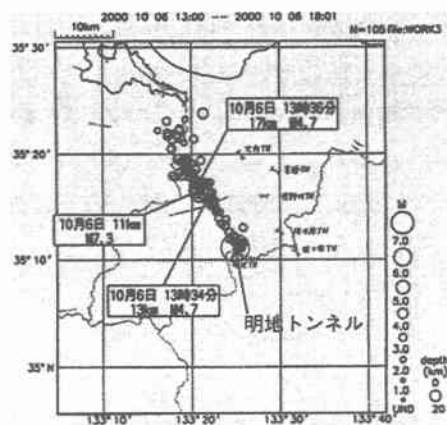
鳥取県内トンネルの内、明地トンネルのみに被災影響が確認された。図-3 地震震源分布図及び地表部に現れた被災現象より想定された断層が本トンネルと交差しており、この断層が今回の地震で動いたため被災したと推察される(図-3,4)。今回の被災によりトンネルに生じた変状現象は以下の通りである。

図-3 地震震源分布図

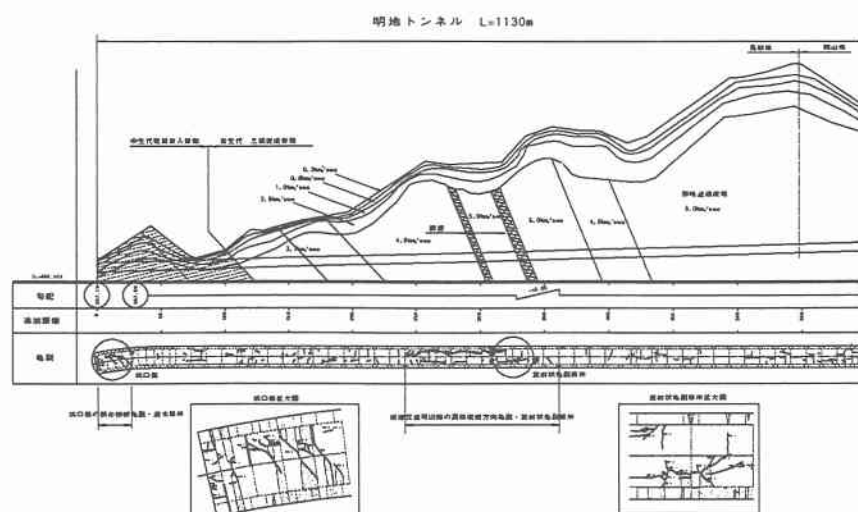
図-4 地質縦断面図と被災箇所

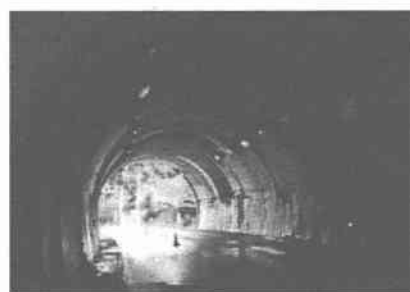
- ① 地震挙動によりみずみちが変化し、トンネル全体から新たな漏水が確認された(写真-1)。
- ② 鳥取県側坑口から 10～30m 間の覆工天端部に斜め方向の亀裂が 3 箇所確認された。亀裂幅は、0.3～8.0mm に達している。原因として坑口部は土被りが浅く、風化の進んだ花崗岩内にあるため、地山の拘束力がなく、地震の強い横揺れにより、斜め方向の亀裂、打継目部の浮き剥離が発生したと推察される(写真-2)。この推察原因と同様な事例が参考文献<sup>1)</sup>に報告されており、これによると本トンネル亀裂と同様亀裂が報告されている。
- ③ 鳥取県側坑口から 240～350m の箇所では、覆工コンクリート肩部に新規縦断方向亀裂が多数確認された。また、極所集中荷重作用と考えられる放射状の亀裂が 1 箇所確認された。肩部亀裂の原因は、断層破碎帯交差区間にあるため地山拘束力が不足し、地震の横揺れにより、肩部に亀裂が発生したと推察される。放射状の亀裂は、断層内の一部地層が横揺れにより、緩み域が拡大し、集中荷重として作用したと推察される(写真-3,4)。この推定原因も②と同様に参考文献<sup>1)2)</sup>に報告されており、その中で本トンネル亀裂と同様亀裂が報告されている。

写真-1 坑口部漏水状況

明地トンネルは、中国山地の山間部に位置するため、漏水の冬季凍結等による供用交通及びトンネル本体への影響が懸念される。対策工としては、地下水位低下及び導水を目的として水抜きボーリング(2m)と導水樋工を採用し、供用交通の安全等を確保した。

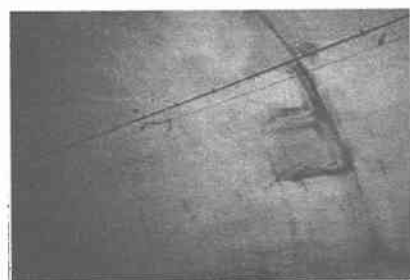
写真-3 トンネル中央縦断方向亀裂

覆工コンクリート亀裂からの漏水防止及び覆工コンクリート断面修復を目的として、ひび割れ注入工及び浮き剥離修復工を採用し、覆工耐力の増加を図った。

対策工としては、ロックボルト工とロックボルト効果補完の地山注入工を採用し、トンネル周辺地山改良によるグランドアーチ形成効果にて偏圧対策を図った。

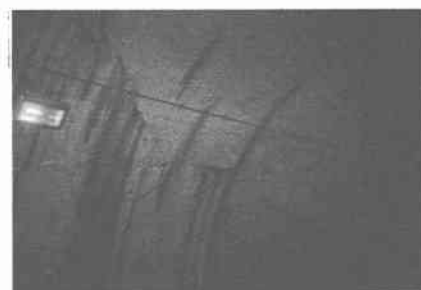
放射状亀裂発生箇所のボーリング調査により、断層破碎帯との交差が確認され、この断層交差による偏圧が変状の原因と判断した。

写真-4 トンネル中央部放射状亀裂
