## 鳥取県西部地震におけるライフラインの被害

山口大学工学部 松田 博

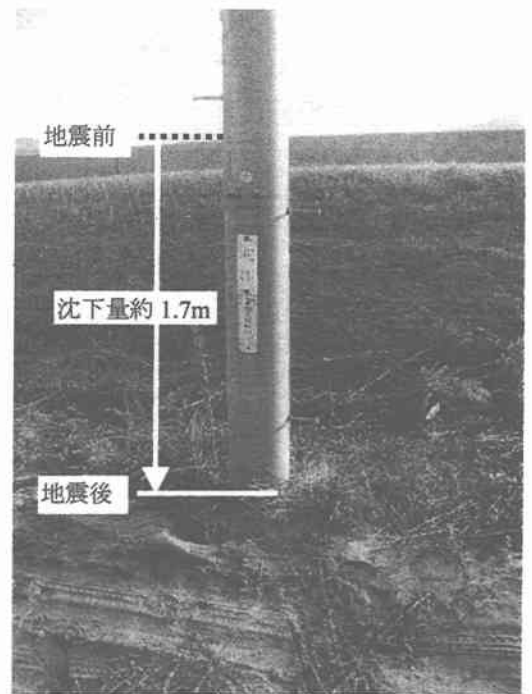
写真－1 地盤の液状化によって電柱が 1.7m 沈下（中国電力提供）

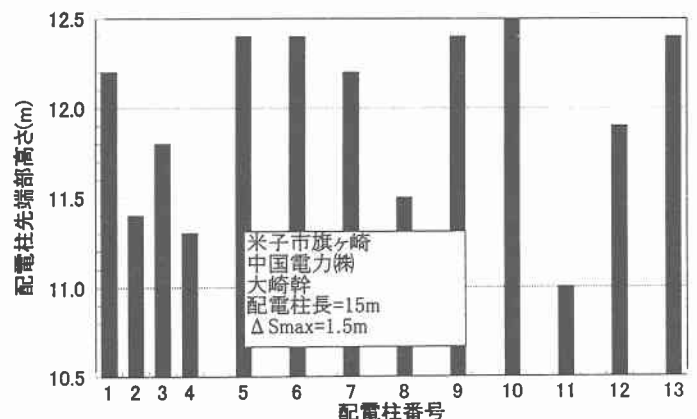
図－1 米子市旗ヶ先における配電柱の沈下

2. 配電設備の被害 中国電力㈱は愛媛県、香川県の諸島の一部を含めた中国 5 県の 480 万戸に配電している。地震によって電力の供給が停止したのは、鳥取県では日野郡日野町、日南町、溝口町、江府町および西伯郡岸本町の一部 9,277 戸、島根県では松江市内の一部 5,109 戸、岡山県では岡山市内、邑久郡牛窓町、御津郡御津町の一部 3,016 戸の計 17,402 戸である<sup>1)</sup>。送電線の被害としては、6 万 6 千ボルト送電線黒坂線の一部（鳥取県日野郡溝口町）で鉄塔基礎の擁壁が崩壊するなどの被害が出た。また多くの配電柱が沈下、傾斜した。沿岸部において配電柱の被害が著しかった地区は境港西工業団地、彦名新田、竹内工業団地、安倍彦名、旗ヶ先等であるが、特に米子市彦名干拓地においては写真－1 に示したように 2.5m 根入れされた配電柱が液状化によって支持力を失い 1.7m 沈下するとともに傾斜するといった被害が生じた。また、米子市旗ヶ先においては多くの配電柱が沈下した。図－1 は幹線として使用されている長さ 15m の配電柱の沈下の状況を示したものであるが、1.5m におよぶ沈下が生じ、また各配電柱の沈下は様ではないことがわかる。

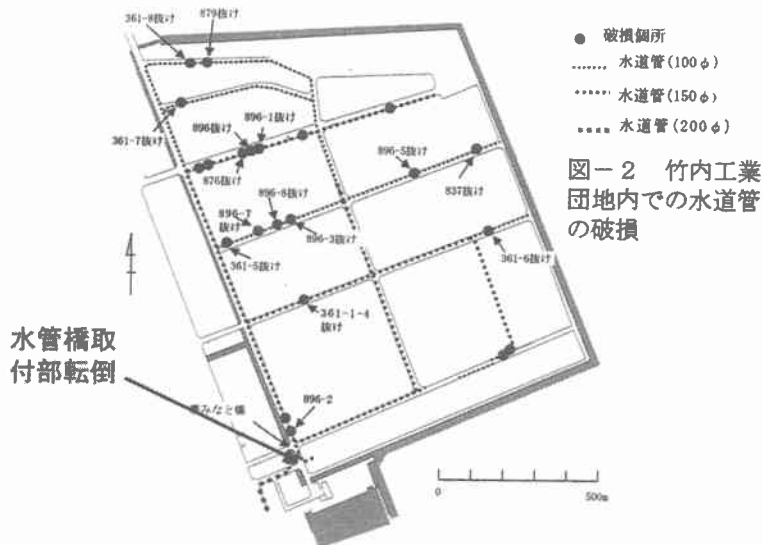
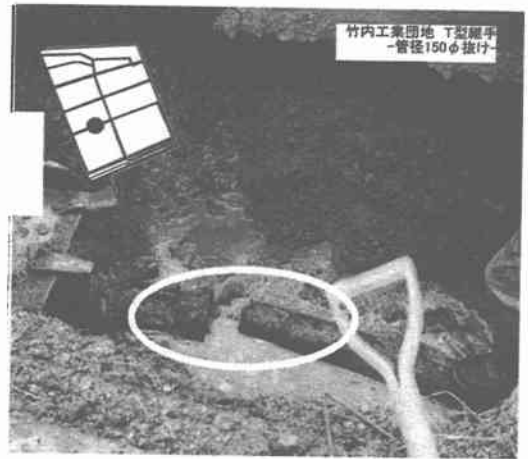
3. 水道管の被害 米子市水道局では、米子市の 13 万 9 千人、境港市の 3 万 6 千人、日吉津村の 3 千人の計 18 万人、6 万 4 千世帯に給水している。水源は 10 箇所あって、いずれも日野川に隣接しており、給水能力は 10 万 2,300m<sup>3</sup>である<sup>1)</sup>。今回の地震においては、境港市の東海岸に位置する竹内工業団地では広範囲において液状化現象が見られた。また水道管も団地内の多数箇所で破損した。竹内工業団地内では昭和 62 年から平成 11 年の間に図－2 に示したように DIP 150φ、200φ、100φ の水道管が地表面下 1.2～1.4m の位置に敷設されている。図中において、○印

写真-2 水道管破損状況  
 (米子市水道局提供)

は地震によって破損した個所である。その主原因は写真-2に示したように抜けによるものであって、その多くが東西方向の水道管においてみられる。また、破損個所の周囲では填砂現象が確認されている。これら水道管の破損の原因については明確ではないが、液状化に伴う地盤の流動が一因とも考えられる。また、夢みなと橋の南側には水管橋があり、その西側に位置するコンクリート取付部が転倒した。

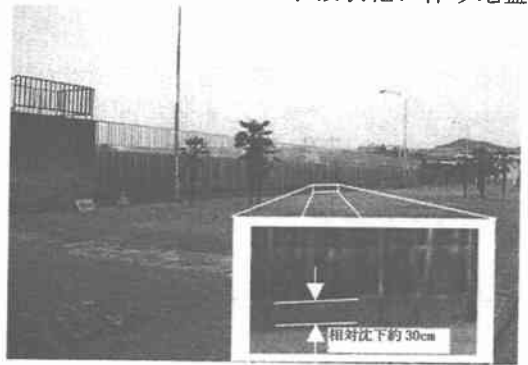
4. 下水道の被害 米子市安倍の内浜下水処理場では、最初沈殿池、生物反応槽、最終沈殿池内の配管から漏水によって浸水する被害を生じた。また写真-3に示した沈殿槽は、図-3に示したように杭基礎で支持されている。沈殿槽側壁下部には地盤との相対変位を示す痕跡があり、このことより周辺地盤が約30cm沈下したと考えられる。このように処理場施設は地盤の沈下等によって大きい被害を被ったが、下水処理機能は維持された。

写真-3 米子市安倍下水処理場の地盤の沈下
