平成 12 年鳥取県西部地震による液状化被害の現地調査報告

広島大学大学院工学研究科 正会員 ○加納 誠二  
広島大学大学院工学研究科 フェロー 佐々木 康  
広島大学大学院工学研究科 正会員 森脇 武夫

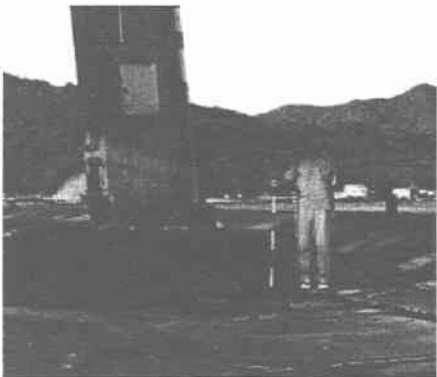
図-2 は、境港漁港（カニかご護岸）の護岸被害の状況である。地盤の液状化により、護岸のはらみ出しと背後地盤の沈下が見られた。沈下量はおよそ 60cm 程度であるが、噴砂の量は少なく、護岸直背後には噴砂は見られなかった。

図-2 カニかご護岸の被害

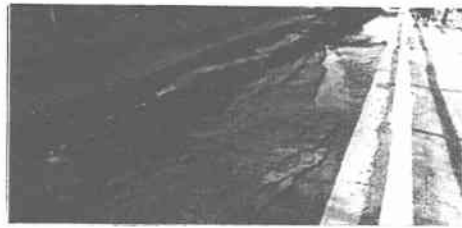
竹内工業団地では、全面的に噴砂が見られたが、北部よりも南部での噴砂が多かった。また噴砂は確認されたが護岸の変状はほとんど見られなかった。一方西側の承水路内に大量の噴砂が起き、底が膨れ上がっている（図-3）。またこの地区では地震翌日の調査時に

図-3 竹内工業団地水取路内の噴砂

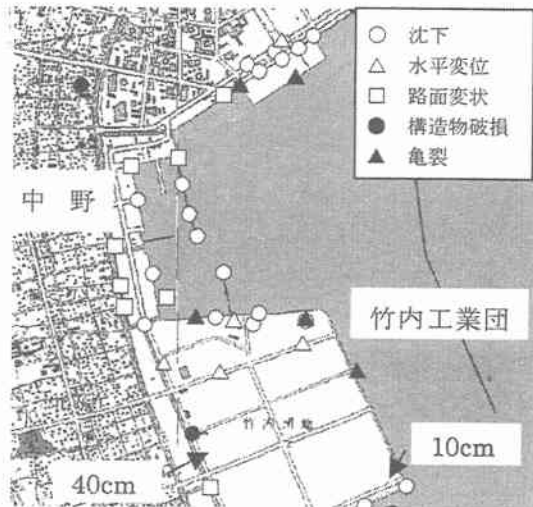
図-4は鳥取県土木部の資料をもとに調べた竹内工業団地周辺の地盤の変状と港湾の被害を示す<sup>3)</sup>。この資料をもとに被害形態を護岸やエプロンの沈下、護岸のはらみだし等の水平変位、路面変状、構造物破損なびに亀裂の5つに分類した。図-4には先述した地盤沈下量も合わせて示してある。

図よりこの地域では沈下が多く発生しており、水際にはほとんど水平変位が生じておらず、背後地盤で噴砂が認められたにも拘わらず護岸移動が少なかったことがわかる。また団地内部と周辺部を比べると、内部で大きな沈下量や変位が見られていることがわかる。竹内工業団地は隣接する中野港沖の浚渫土を用いて埋立てられているが、この被害の差の原因として浚渫土の投入場所からの距離の違いにより地盤条件が異なったためではないかと考えられ、今後埋立過程や地盤条件を詳細に調べる必要がある。

図-4 液状化被害箇所および地盤の沈下量

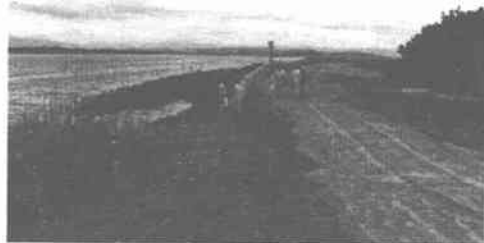
図-1に示したように中海周辺の多くの干拓地で噴砂が見られ、液状化による堤防の亀裂や地盤の変状等が認められた。干拓堤防の多くは小規模な亀裂や沈下などの被害を被り、弓ヶ浜干拓では堤防に約1m程度の段差が生じた(図-5)。

図-5 弓ヶ浜干拓の干拓堤防の被害

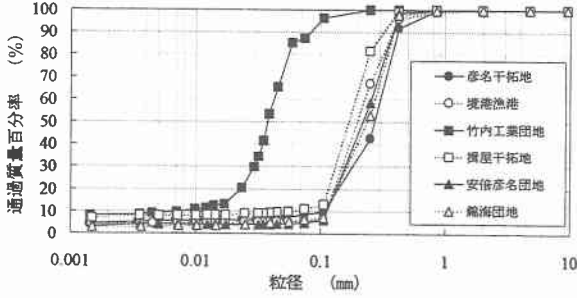
図-6は採取した試料の粒度試験の結果である。

竹内工業団地を除く地域の粒度分布は特に液状化発生の可能性が大きいとされている範囲に含まれるが、竹内工業団地では細粒分含有量 $F_c$ が87%以上もあり、シルト質土であった。これより竹内工業団地では透水性が低く、間隙水圧の消散が遅いため噴砂が長時間に及んだと考えられる。

図-6 粒径加積曲線
