山口県における耐候性橋梁の錆調査

山口大学工学部 正会員 麻生 稔彦  
山口大学大学院 学生員 ○井上 岳大  
協和設計(株) 正会員 小長谷克明

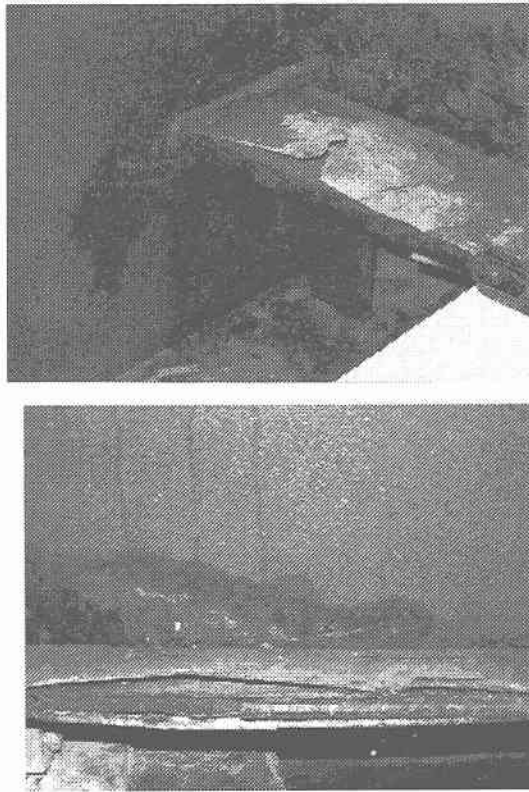
写真-1 層状剥離錆

中央部はいずれの橋梁も良好であった。これは、桁中央部は風通しが良く、有害な付着堆積物がない限り腐食は起こさないと考えられる。写真-1 は今回の調査で最も顕著な腐食が認められた橋梁の部材である。写真-1 に示すように層状剥離錆が多数発生しており、補修が必要なレベル 1 の錆レベルである。この橋梁は橋長が 30m であるのに対して主桁の本数が 12 本と多く、また、端部の桁下空間が小さいため風通しが悪く、適度な乾湿が繰り返されにくい。このような構造は耐候性橋梁の構造に適していないと考える。さらに、遊離石灰が桁端部および排水装置付近の部材に大量に付着していた。遊離石灰が部材に付着する経路は排水装置、伸縮装置からの漏水などが考えられる。

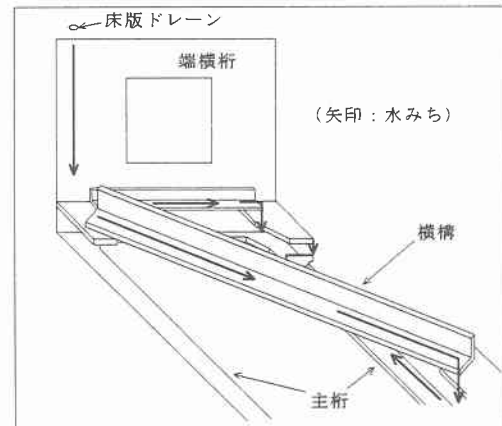
図-5 排水装置の不備

一方、排水経路の不備や伸縮装置からの漏水などによる滞水のために異常腐食が発生している橋梁もある。図-5に排水装置位置が不適切なものの例を示す。これは床版ドレーンの位置が悪く、床版ドレーンからの排水が横構に落下し、この横構に沿って隣の主桁に水が誘導され横構取り付け部および主桁端部に滞水している。この水みちおよび滞水部分が常に湿潤な状態となり、写真-2に示すようなレベル2のうろこ状の錆が発生している。レベル1または2と判定した6橋には、これらのように構造上の問題によるものもあり、設計・施工上の注意が必要であろう。
