芸予地震による石積み擁壁の被害分布

広島大学大学院工学研究科 フェロー会員 佐々木 康
 同上 正会員 森脇 武夫
 同上 正会員 加納 誠二
 同上 学生会員 西本 大介
 広島大学工学部 学生会員 ○木村 紋子

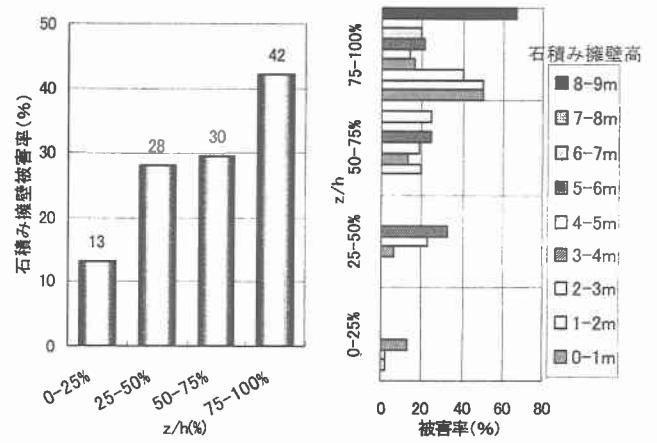
図3 全尾根の被害分布

石積み擁壁の被害発生地点の分布を調べるため、尾根高さを図2のように定義し、その高さの何割の位置に被害が発生しているかを調べた。全尾根における被害分布を図3に示す。この図から石積み擁壁の被害率は上部ほど大きくなっていることが分かる。

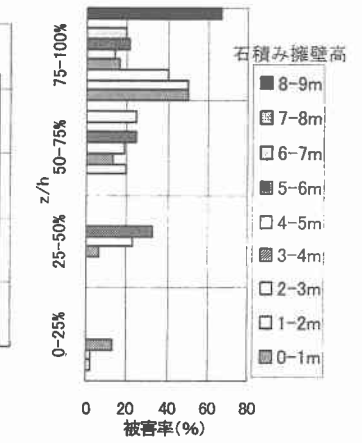
図4 石積み擁壁高さ別被害分布

z/h が75%以上の被害率を石積み擁壁高さ別でみると、図4より低い石積み擁壁にも多くの被害が発生していることが分かる。

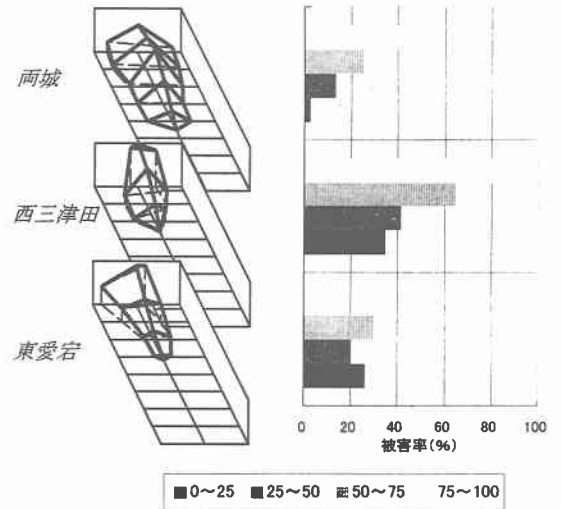
図5 各尾根の形状とz/h別の被害率

尾根の側方斜面の勾配と尾根の横断面の形状に注目した。斜面勾配は、尾根の横断面の尾根高さ/尾根幅 ($\tan^{-1}(h/B)$) で表した角度で定義した。この定義を用い各尾根の勾配と被害の関係を見ると、勾配が大きくなるにつれて、被害率・被害規模は大きくなる傾向がみられた。さらに、勾配が 30° を越える西三津田では、尾根高さの3/4以上の尾根上部において被害が100%と急増している。

尾根形状と被害率の高さ分布を図5に示す。横断面が鋭い三角形の場合、被害は高さ方向に分布を持つが、横断面が小さく緩やかな三角形の場合、被害は高さ方向に分布を持っていない。

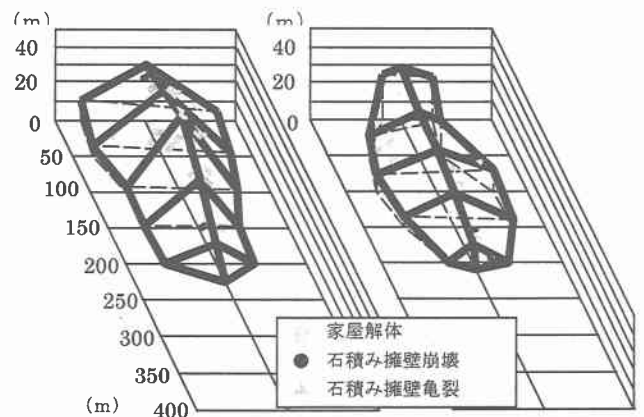
図6 尾根形状と被害地点 (左: 両城, 右: 西辰川)

図6に各尾根内の被害地点の位置を示す。これより尾根高さ30mを持つ両城では、尾根上部に大きな規模の被害が集中して発生している。この芸予地震の卓越周期は呉市焼山の記録では約0.1secであり、風化花崗岩のせん断波速度が1200m/sであるとする30mの高さのものが一次モードとなると考えられこれと一致している。
