平成 13 年芸予地震により被災した東広島市におけるため池調査

山口大学工学部  
山口大学大学院  
(株)日特建設  
(株)広測コンサルタント

山本哲朗  
宮崎晃一 勝部安昭  
寺山 崇  
三浦壹章 ○中野利春

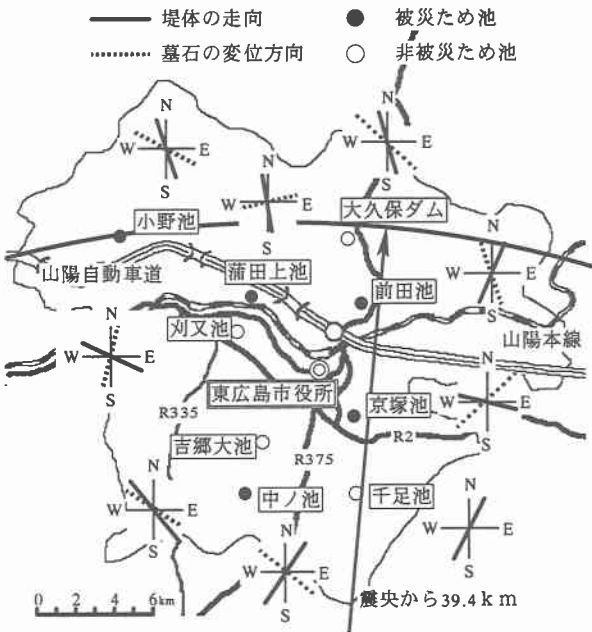
図-1 ため池の位置

**2. 調査ため池** 東広島市には 2,038 基のため池があり、そのほとんどが農業用水に使用されている。今回の地震の際、東広島市役所敷地内で観測された加速度は、南北方向 244 gal、東西方向 273 gal、上下方向 151 gal であった<sup>2)</sup>。これにより合計 37 箇所のため池が被災した<sup>3)</sup>。著者らはこのうち 6 基のため池の被害状況を調べた。すなわち、9 月 17 日、18 日に被災した前田池、小野池、京塚池、蒲田上（かたうえ）池、秀ノ池および中ノ池の調査を実施した。また、11 月 10 日には、被災していなかった大久保ダム、刈又池、千足池および吉郷大池についても調査した。また、被災ため池については、堤体土の諸土質工学的性質を調べた。表-1 に各々のため池の貯水量、堤体の諸量、標高、築堤年および被災状況を示した。図-1 に示すように、被害は一箇所に集中しているのではなく、東広島市全域にわたって発生していた。

地震動の方向を推定し、それと堤体の向きとの関係を調べた。その結果を表-2に示す。また、図-1にも堤体方向と推定した地震動の変位方向を記している。これにより、被災ため池および非被災ため池の両者とも、地震動の変位方向は堤体方向に対して  $42^{\circ} \sim 87^{\circ}$  の範囲の角度をなしていることがわかる。このことから、クラックの発生と地震動の向きとの間にはある程度相関性が認められる。またこれ以外にもため池付近の地形、土質条件といった因子がクラック発生に影響したものと考えられる。

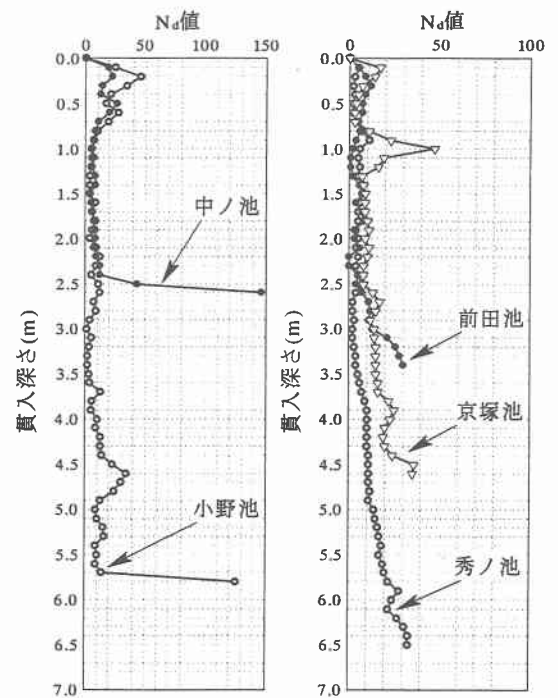
図-2 堤体土の  $N_d$  値の分布

地盤の硬軟を調べるため、被害の発生したすべてのため池の堤体で簡易動的コーン貫入試験を実施した。簡易動的コーン貫入試験はクラックから 1.0 m 以内、もしくは崩壊法面の真上において実施した。図-2 に各堤体土の  $N_d$  値の深さ分布を示す。図-2 から、大部分は  $N_d$  値が 10 以下である。とくに、秀ノ池ではこの傾向が強い。この結果は 1997 年台風 9 号によって決壊した山口県むつみ村のため池で得られたものとほぼ同様であった<sup>4)</sup>。このことは法面崩壊が発生した一つの大きな素因として考えられる。

から最も遠いものは 39.4 km の位置にあった。この距離内でも被災しないため池もあった。被害の内訳は、クラックの発生が 4 件、法面崩壊が 1 件、両者の合わさった崩壊が 1 件であった。堤体材料はすべてまき土であり、それらはシルト質砂～粘土質砂に分類される。堤体土の  $N_d$  値は深さ 2.5～3.0 m 付近までは 10 以下と小さなものであった。これは被害の生じた一つの素因であるといえる。また、クラックはすべて堤体方向に平行に対して発生しており、この向きは墓石の移動方向から推定した地震動の変位方向と  $42 \sim 87^{\circ}$  の角度をなすことがわかった。同じ傾向は被害の発生しなかったため池でも認められた
