## 節理に沈積した黒色薄層土に起因した三郡変成岩斜面の崩壊

山口大学工学部  
(有) ケイズラブ  
山口大学大学院  
日特建設(株)

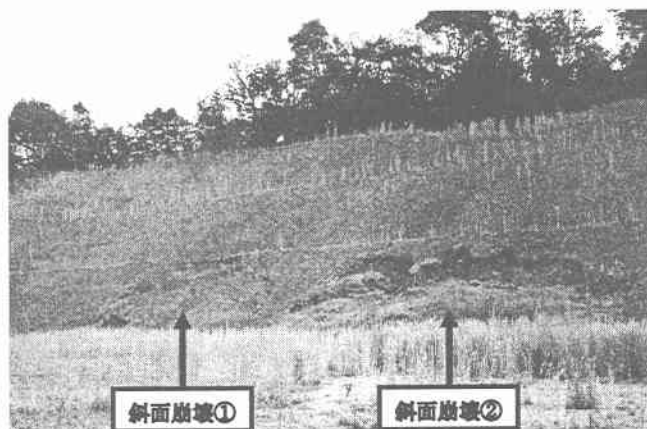
調査地は山口県宇部市川上にある勾配  $30^\circ$  の切土斜面である。現場の地質は三郡変成岩の周防変成岩であり、岩種は泥質片岩である。これに石英斑岩が貫入している。この石英斑岩には節理が発達しているとともに、著しく風化が進み土砂化している。現場の全景を写真-1に示す。崩壊は11月下旬に起こった。崩壊形態は円弧すべりであり、斜面崩壊①の崩壊規模は幅13.3 m、長さ8.0 mおよび厚さ0.35 mである。斜面崩壊②の崩壊規模は幅17.2 m、長さ8.7 mおよび厚さ0.4 mである。写真-2に斜面崩壊②のすべりの面状況を示す。節理に起因して発生した滑落崖およびすべり面において、黒色薄層土が存在している。すべり面は  $N47^\circ E$ 、傾斜  $49^\circ NW$  であった。

写真-1 斜面崩壊の全景

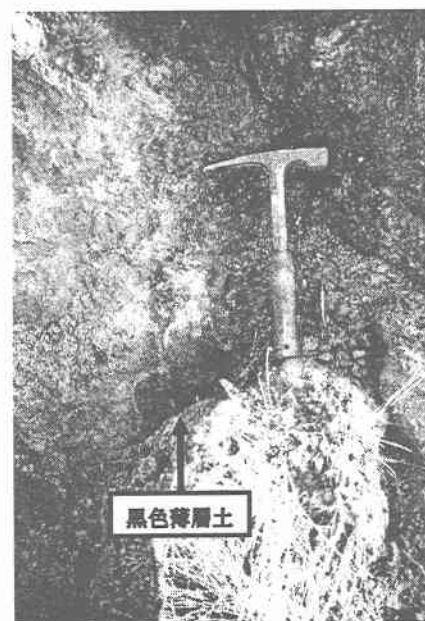
写真-2 すべり面に見られた黒色薄層土

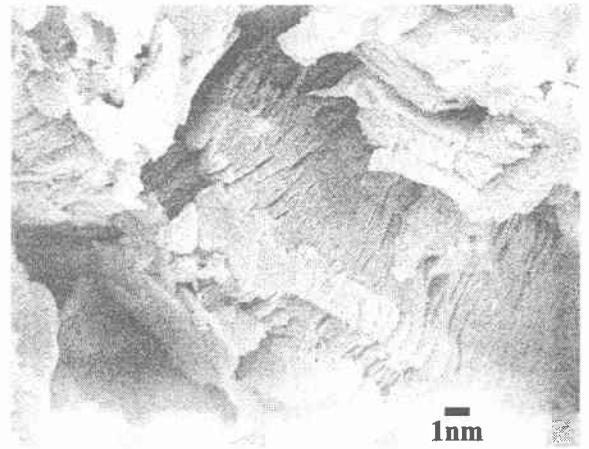
現場で採取したすべり面における石英斑岩風化土（以後、風化土と呼ぶ）に対し、土粒子の密度、粒度試験および液・塑性限界試験を実施し、次の結果が得られた。土粒子の密度  $\rho_s$ :  $2.596 \text{ g/cm}^3$ 、均等係数  $U_c$ : 86.2、最大粒径: 11.0 mm、50 % 粒径: 0.49 mm、細粒分含有率  $F_c$ : 12.3 %、粘土分含有率  $F_{\text{clay}}$ : 8.5 %、自然含水比  $w_n$ : 6.7 %、液性限界  $w_L$ : NP、塑性限界  $w_p$ : NP および塑性指数  $I_p$ : NP であった。土質分類では、粘土まじり砂 (S-C) に分類される。また、粉末X線回折試験を実施し、各試料に含まれる鉱物を同定した。土試料の主要鉱物は石英、白雲母であり、黒色薄層土には石英およびハロイサイトが含まれている。写真-3に黒色薄層土の走査型電子顕微鏡写真を示す。特徴として、黒色薄層土の表面は非常に滑らかな構造を呈していることが挙げられる。黒色薄層土に対して化学

写真-3 黒色薄層土の走査型電子顕微鏡写真

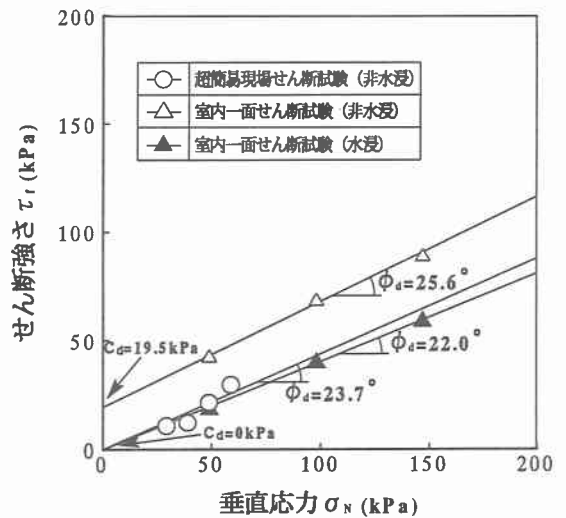
図-1に破壊線と土の強度定数を示す。この図より、超簡易現場せん断試験では、粘着力 $c_d=0$  kPa, 内部摩擦角 $\phi_d=23.7^\circ$ , 室内一面せん断試験では非水浸状態について $c_d=19.5$  kPa,  $\phi_d=25.6^\circ$ , 水浸状態では $c_d=0$  kPa,  $\phi_d=22.0^\circ$ が得られた。室内一面せん断試験の水浸状態では、粘着力が0 kPaとなり、内部摩擦角は $22.0^\circ$ となり、粘着力が消失した。降雨により、黒色薄層土間の粘着力がゼロになったものと考えられる。また、超簡易現場せん断試験では $c_d=0$  kPa,  $\phi_d=23.7^\circ$ となった。著者らは、これまでも斜面内に存在する不連続面（黒色薄層土）が斜面崩壊の素因であると考えられた現場をいくつか確認しており、 $c_d=0\sim 17.6$  kPa（平均値は7.7 kPa）,  $\phi_d=18.1\sim 26.7^\circ$ （平均値は $23.1^\circ$ ）を提案している<sup>2)</sup>。これより、今回の試験で得られた強度定数はその範疇にあり、不連続面（黒色薄層土）の存在が崩壊の素因となったことが示唆される。

図-1 土の強度定数
