## 2001 年 6 月集中豪雨による山口県内の斜面崩壊

山口大学工学部 正 山本哲朗

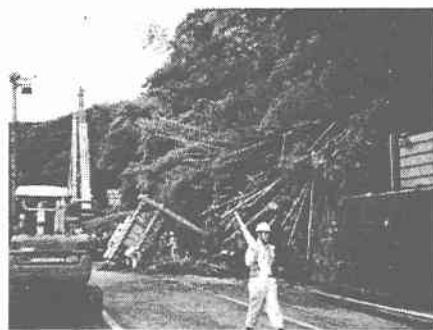
**2.2 崩壊事例** 写真-1 に岩国市池ヶ迫での崩壊状況を示す。当現場は国道 2 号線沿いに位置し、地質は山口県東南部に限って分布する領家変成岩で、岩種は泥質片岩が花崗岩類の接触変成作用を被って形成された泥質ホルンフェルスである。崩壊により国道 2 号線を塞ぐ形で竹が傾斜したが、幸いにも人的被害は発生しなかった。斜面は走向  $N8^{\circ}E$ 、傾斜  $54^{\circ}SW$  であり、崩壊の規模は幅 50.0 m、長さ 10.0 m、崩壊厚 1.0 m である。崩壊土量は  $500\text{ m}^3$  程度であると推定された。崩壊は泥質ホルンフェルス風化土とその下位の弱風化した泥質ホルンフェルス間の不連続面をすべり面とする典型的な表層崩壊であり、この不連続面は流れ盤を呈していた。また、当現場では過去にも崩壊が発生していることが確認されている。

写真-1 岩国市池ヶ迫での表層崩壊

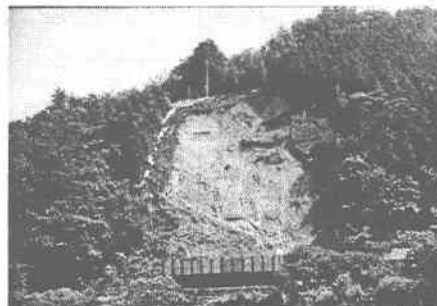
写真-2 に岩国市荒瀬の表層崩壊の状況を示す。当現場は 187 号線沿いに位置し、地質・岩石は領家変成岩、泥質ホルンフェルスである。この崩壊による土砂の流失に伴い檜がなぎ倒され、斜面中央部に設置されていたコンクリート製電柱までが倒壊し、国道 187 号線は通行止めとなった。その際、幸いにも通行車両がなく、大事には至らなかった。斜面は走向  $N64^{\circ}W$ 、傾斜  $50^{\circ}SW$  である。崩壊規模は、幅 24.3 m、長さ 71.9 m、崩壊厚 1.6 m であり、崩壊土量は  $3,400\text{ m}^3$  程度であると推定された。崩土は斜面下の民家から 6.0 m の位置まで流失した。ここでも崩壊は泥質ホルンフェルス風化土とその下位にある弱風化片岩との不連続面間で表層すべりが発生していた。このすべり面はかなり急傾斜をなし、走向  $N89^{\circ}W$ 、傾斜  $66^{\circ}SW$  であった。すべり面には崩土の流下によって生じた細い削痕線がついていた。滑落崖の高さは 1.7 m で、その滑落崖も含む周辺の土は茶褐色を呈しており、風化が顕著に進行していた。

写真-2 岩国市荒瀬での表層崩壊

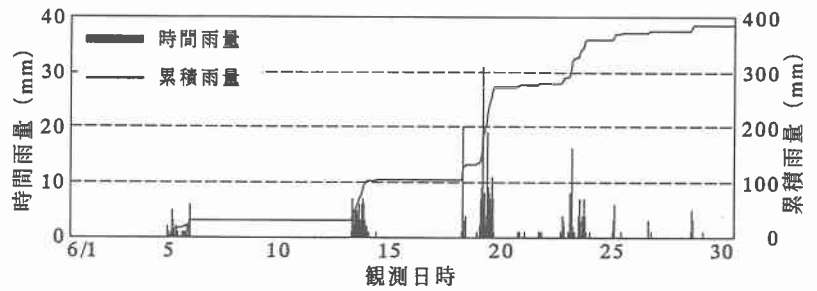
**3. 降雨特性** 図-1 に岩国市における 2001 年 6 月の時間雨量と累積雨量の推移を示す<sup>2)</sup>。図-2 には過去 10 年間の岩国市における 6 月期の最大時間雨量と累積雨量の推移を示す<sup>2)</sup>。累積雨量には長期的な増加・減少傾向は確認できないが、最大時間雨量は 10 年前から増加傾向にあり 2001 年 6 月 19 日に最大時間雨量 31 mm を記録し過去 10 年間の 6 月期で最も激しい降雨であるといえる。

崩壊は池ヶ迫、荒瀬ともに 6 月 19 日 20 時～20 日 3 時の間に確認されている。この間に最大時間雨量 19 mm、累積雨量 253 mm

の雨が観測されている。さらに18日17時および19日14時にもそれぞれ時間雨量20mm、31mmの高い値を観測している。これにより雨水が地下に浸透し地下水位が上昇し崩壊が助長されたものと考えられる。また、23日～24日にかけても最大16mmの強い雨を記録しているが、この間崩壊は確認されていない。

図-1 崩壊発生時の降雨量（岩国市）

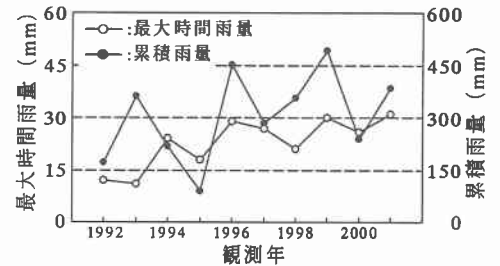
図-2 過去10年の最大時間雨量と累積雨量の推移（岩国市）

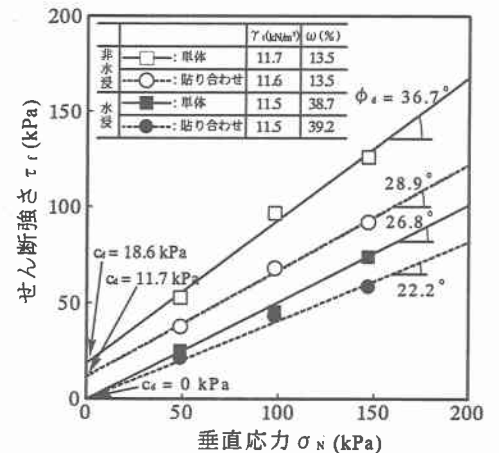
岩国市池ヶ迫、荒瀬では風化土と弱風化岩の境界における不連続面に沿って発生していたので、風化土と弱風化岩（泥質ホルンフェルス）からなる貼り合わせ供試体を作製して室内一面せん断試験を実施した。試験は水浸・非水浸状態の2通りで実施した。比較のため、風化土からなる単体供試体についても試験を実施した。図-3に荒瀬における貼り合わせ・単体供試体の破壊線および強度定数を示す。荒瀬の非水浸状態の貼り合わせ供試体では、内部摩擦角 $\phi_d=28.9^\circ$ 、粘着力 $c_d=11.7\text{ kPa}$ 、水浸状態では $\phi_d=22.2^\circ$ 、 $c_d=0\text{ kPa}$ となっている。すなわち水浸によって内部摩擦角は $6.7^\circ$ ほど小さくなり、粘着力が消失している。非水浸状態の土単体供試体は、 $\phi_d=36.7^\circ$ 、 $c_d=18.6\text{ kPa}$ で、水浸状態では $\phi_d=26.8^\circ$ 、 $c_d=0\text{ kPa}$ となっている。このように単体供試体でも水浸によって内部摩擦角が低下し粘着力が消失している。池ヶ迫の非水浸状態の貼り合わせ供試体では内部摩擦角 $\phi_d=25.8^\circ$ 、粘着力 $c_d=4.8\text{ kPa}$ 、水浸状態では $\phi_d=23.9^\circ$ 、 $c_d=0\text{ kPa}$ となっており、非水浸状態の土単体供試体は、 $\phi_d=30.4^\circ$ 、 $c_d=10.9\text{ kPa}$ で、水浸状態では $\phi_d=28.7^\circ$ 、 $c_d=0\text{ kPa}$ となっており同様の傾向を示している。このことは降雨により斜面不連続面における土のせん断強さが低下、とりわけ粘着力が低下したことが原因となって表層崩壊が発生したことを示唆している。なお、著者らは先に集中豪雨時に表層すべりが発生しやすいこと、また、まさ土-弱風化花崗岩間の不連続面に沿う土の強度定数を室内一面せん断試験から求め、非水浸・水浸状態に関わらず、まさ土-弱風化花崗岩貼り合わせ供試体の強度定数はまさ土単体のそれに比べて小さいことを示した<sup>3)</sup>。また、水浸・非水浸状態ともに、内部摩擦角はまさ土-弱風化花崗岩供試体の方が風化土-泥質ホルンフェルス供試体よりも大きいのに対して、粘着力にはほとんど差がないことがわかった。

図-3 荒瀬における土の強度定数
