ネパールの地形・地質と斜面被害

1. はじめに

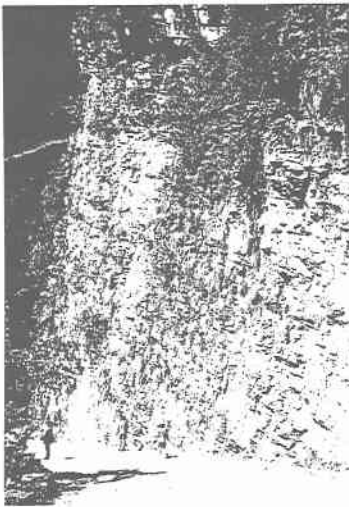
ポカラからプトワルは南北方向の移動のため、ネパールの地質構造を横断的に見ることができた（図-2 参照）。写真-1 の変成岩の道路のり面は切り立っており、車での通過の際、落石の危険を感じた。地質構造的には 2 箇所活断層を見学した。1 つは変成岩と第三紀層の境にある活断層 MBT (Main Boundary Thrust) である。写真-2 に見られるように、山の中腹に見える黒

写真-1 変成岩の切土斜面

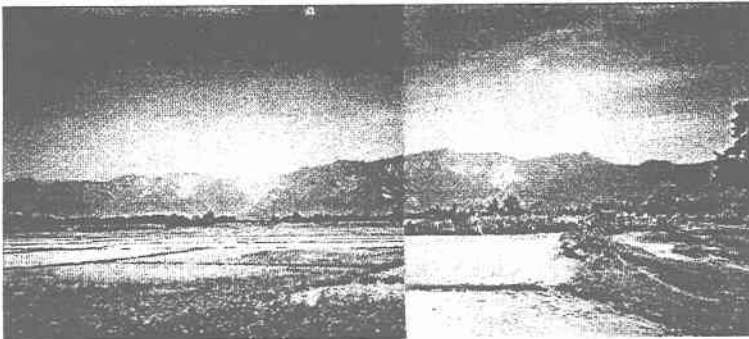
写真-3 活断層 MFT( 断層付近崩壊する )

色部分が断層粘土であり、活断層の厚さは100mにも達しているそうである。もう1つは、第三紀層と第四紀層の境にある最も活発な活断層MFT (Main Frontal Thrust) である。写真-3はプトワルからナラヤンガードに向かう道路から撮影したものであるが、活断層付近の急崖斜面に崩壊が認められる。

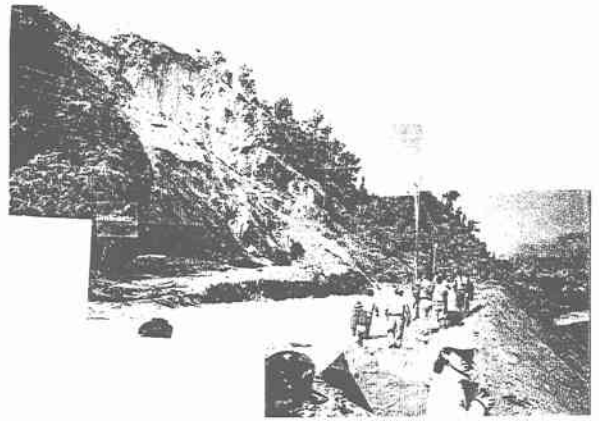
ネパールは日本に較べて斜面の勾配がきつく、斜面崩壊は至る所で発生している。また、ネパールは樹木が少ないので崩壊の様子がよく観察できる。カトマンズからポカラに向かう途中で見た道路の斜面崩壊もかなりの数にのびた。写真-4は、変成岩が亀裂に沿って崩壊した典型的な例である。崩壊は2001年5月に発生したものである。崩壊土砂は河川側に移動させて車線を確保しているものの、斜面側は一部排土しているだけで放置されている状態である。これではさらに崩壊が拡大する可能性がある。写真-5は、変成岩の崩壊であるが、変成岩の風化が激しく、表面から見ただけでは崖錐が崩壊したように見える。崩壊後は崩壊土砂を排土して、フトン籠を3段に積んだ対策を行っているが、今後も更なる崩壊が予想され、とても安定しているとはいえない。

写真-4 変成岩の亀裂に沿った崩壊  
(排土対策のみ)

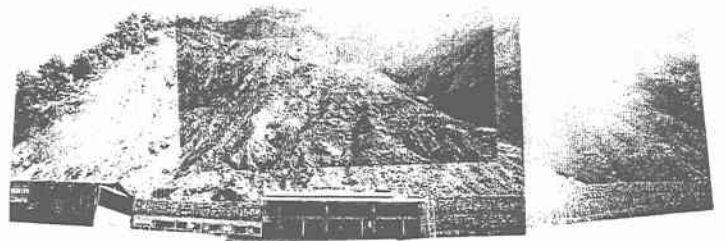
写真-5 変成岩の斜面崩壊  
(蛇籠による対策)

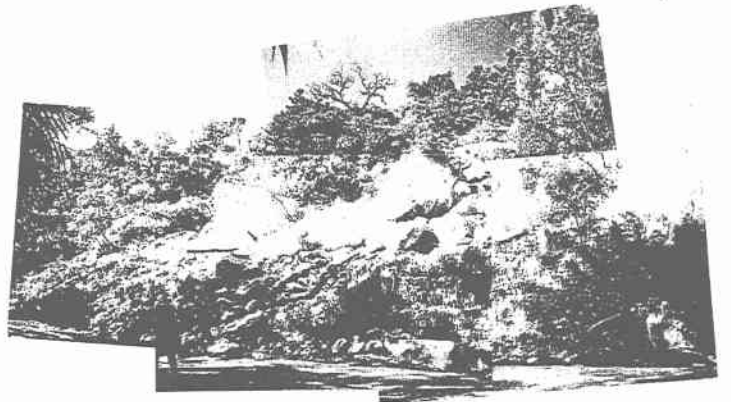
プトワルからナラヤンガードの道路では、活断層に近い付近で崩壊が多発していた。写真-6は第三紀層の岩盤が崩壊した様子である。崩壊した三紀層は、道路脇にあったフトン籠を押し出すような形態を示しており、崩壊岩塊が土塊のような動きをしている。このような移動形態は、おそらく多量の雨と崩壊岩塊が急な斜面を流下したことによると思われる。

写真-6 活断層MFT付近の斜面崩壊  
(岩塊が土塊状に移動)

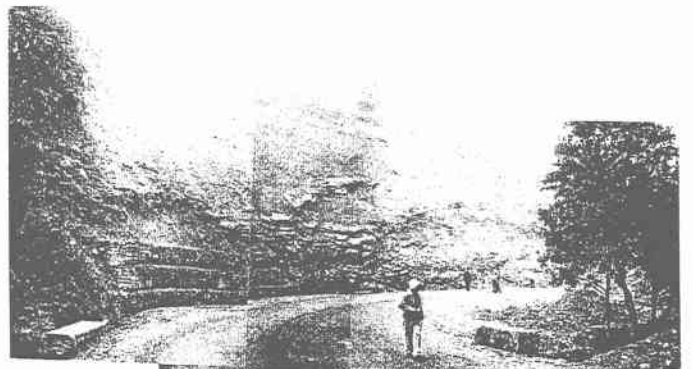
斜面崩壊対策工は、フトン籠による対策が主なものである。その他の対策工として、1ヶ月前に施工した竹類の植生工を見学した(写真-7参照)。これが保護工として有効かどうかは意見の別れるところであった。

写真-7 植生による斜面对策状況  
(2001年5月崩壊)
