## 単純曲弦ワーレントラス橋「日野橋」の実橋載荷試験

（前）国土交通省倉吉河川国道事務所  
新日本技研(株)  
新日本技研(株)

本文は、日野橋において静的載荷試験を行い、トラス主構部材に着目して供用性の判定を行い、鋼板の腐食に着目して余寿命予測を行った結果を報告するものである。

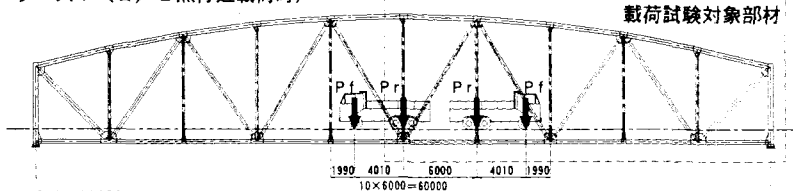
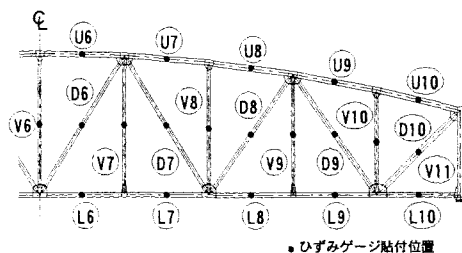
図-1 載荷ケースとひずみゲージ位置

載荷試験は、載荷位置を支間の1/2点（図-1）および1/4点とした2ケースで行った。載荷重は、縦桁の発生応力度を考慮して10tクラスのダンプトラック4台を、図-1に示すように配置した。

ひずみゲージ位置は、単純トラス橋であるので、上下流両側の主構部材に対して径間の半分の部材の中央付近にそれぞれ1箇所とした。

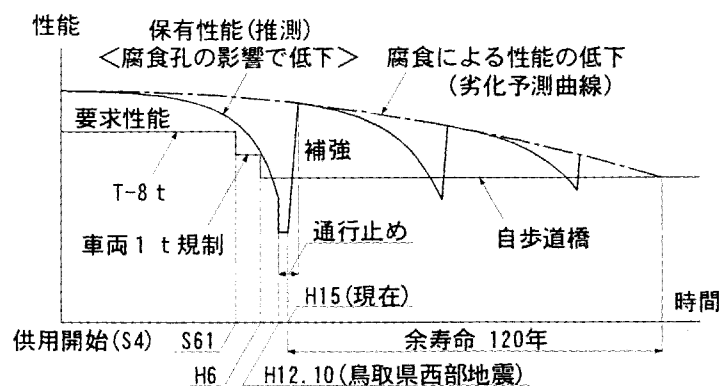
図-2 要求性能と保有性能の関係

一方、本橋は老朽化に伴い昭和61年から車両規制、平成6年から自歩道橋へと供用形態が変化している。また、現在は腐食孔が見られるため、要求性能を大きく下回っている状態である。

過去の供用形態の変化、今回の腐食孔への補強、腐食の進行をもとに、要求性能と保有性能の関係を模式的に示したものが図-2である。

今後は、想定した劣化予測曲線のレベルを維持するための定期的な塗装塗替え、腐食孔により要求性能を下回る場合の補強、および腐食孔等の保有性能低下要因を発見するための点検を行うことにより、本橋が自歩道橋として健全に維持できるものと考えられる。
