## 腐食損傷を有するプレートガーダーの腐食状況調査

広島大学 学生 ○原 考志 広島大学大学院 正 藤井 堅  
 広島大学大学院 学生 海田 辰将 広島大学大学院 フェロー 中村 秀治  
 高知高等工業専門学校 正 多賀谷 宏三

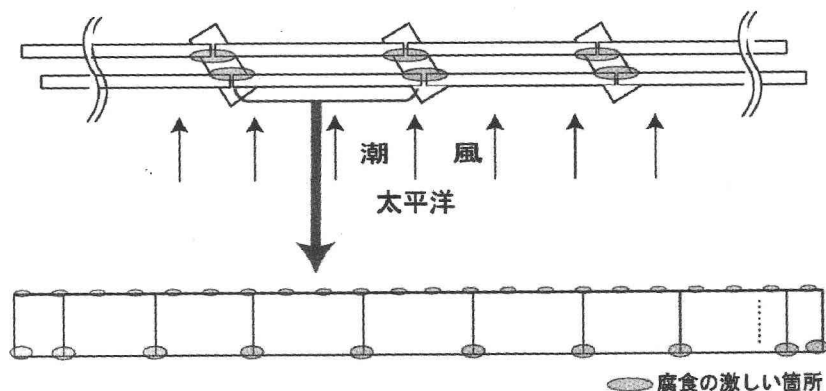
図1 橋梁腐食マップ

写真2に示すように支承部近傍に、激しい腐食が発生しており、穴の空いている箇所も確認できる。上フランジには図1に示すように一定間隔で腐食の激しい箇所が現れていた。これは、鉄道橋時代に、枕木が敷設されていた箇所に対応すると考えられる。また、下フランジ、エンドプレートにおいては層状錆が確認された。リベットでは突起状に錆が発生しており、それを除去すると写真3に示すようにリベットの頭が損失しているものが多数確認された。ウェブは錆によって塗装が浮き上がっている箇所があるものの、全体的に腐食はあまり激しくない。また、2種桁の内側は外側に比べて腐食が激しいが、ウェブの外側は上フランジ側がよく腐食している。

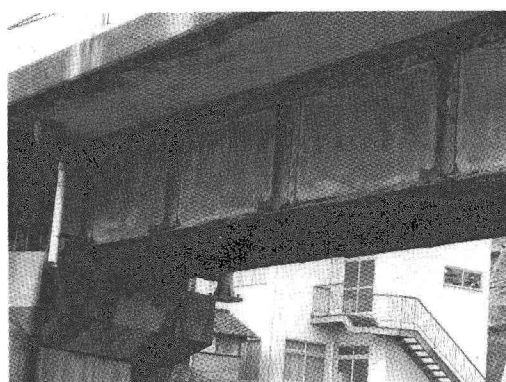
写真1 橋梁写真

この橋梁は単純桁6径間スパン13.45mの2重桁橋で、高知県穴内川に架設された総リベット橋である。1990年に供用開始され、2001年に撤去された。架設当初は鉄道橋として供用されていたが、昭和50年から歩道橋に用途が変更された。また、太平洋に面して設置されており激しく腐食している（写真1）。支承部付近と中間補剛材位置で著しい腐食損傷がある。

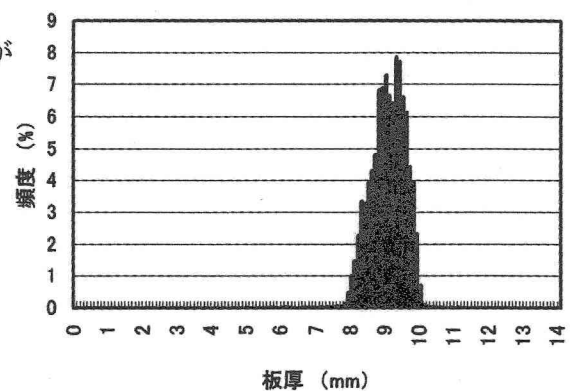
図2 ウェブ板厚ヒストグラム

ウェブパネルでは図2、表1から平均腐食量、標準偏差とも、あまり大きくなく全体的に腐食が進行していることがわかる。なお、支承近傍については激しい局所腐食があり、せん断耐力への影響が懸念される。フランジでは、上フランジ、下フランジともに激しく腐食しており、曲げ耐力の低下が懸念される。エンドプレートでは、桁間のすきまに滞留した塩分が原因と思われる孔食が多数発生しているのが確認された。
