## 芸予地震による斜面被害の特徴と対策工

(株) 荒谷建設コンサルタント フェロー 山下 祐一

(株) 荒谷建設コンサルタント 正会員 ○岡本 晋

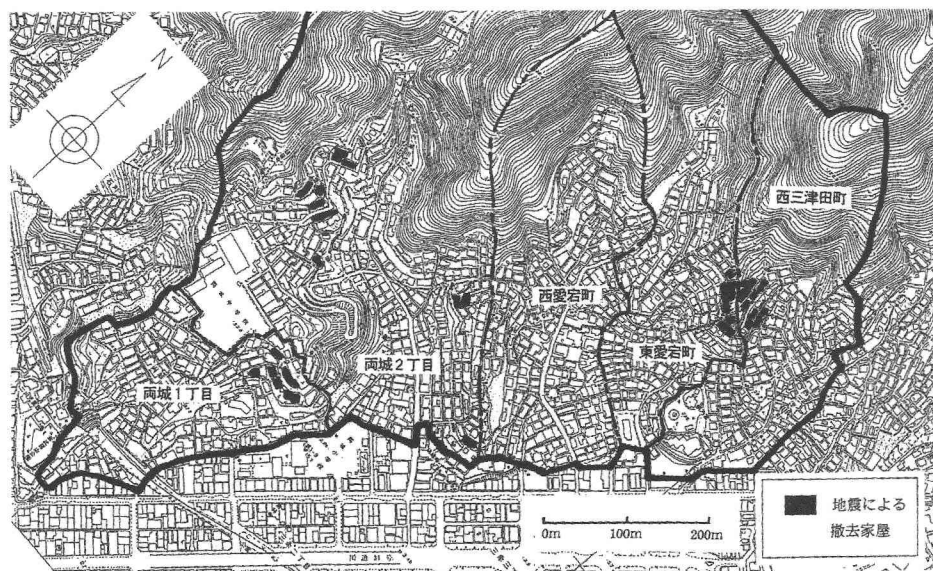
図-1 呉市西部地域の調査範囲および住宅撤去位置

調査した範囲について、住宅を撤去した箇所を示したのが図-1である。これをみると、地形的には尾根部に斜面被害の大きいものが集中しているようにみえる。すなわち、西三津田町と東愛宕町の境の尾根部分、西愛宕町と両城2丁目の境付近の尾根部分、両城2丁目地内の尾根部分、両城2丁目と両城1丁目の境付近の尾根部分になる。

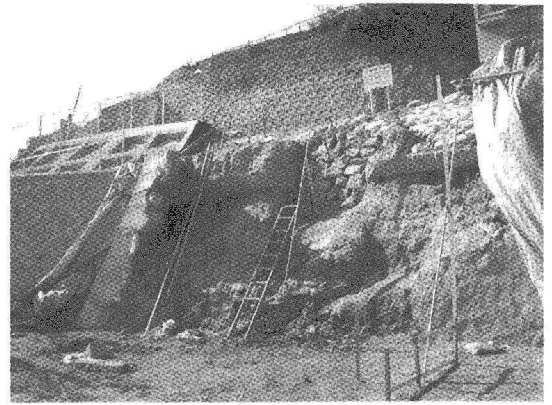
写真-1 まさ土状の風化花崗岩の状況

このように、地形的には尾根部分に斜面被害の顕著なものが集中しているが、その中でも花崗岩の風化程度によっても被害に差が表れているようにみえた。すなわち、西三津田町と東愛宕町の境の尾根部分は、花崗岩の風化が最も進んで土砂状のまき土である（写真-1）。一方、西愛宕町と両城2丁目の境では花崗岩の風化はそれほど進んでなく、硬岩状の比較的新鮮な岩盤であった（写真-2）。この西愛

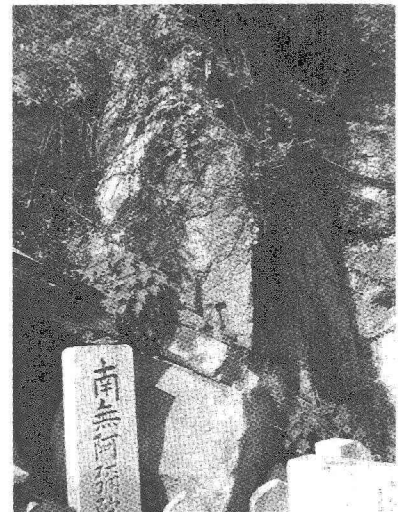
写真-2 硬岩状花崗岩の露頭状況

宕町と両城2丁目の境付近は尾根も薄く、斜面勾配もきついため、斜面被害が最も顕著と考えられた。しかし、被害の程度は土砂化したまさ土よりかなり小さいため、岩盤の強度差による被害の差が生じていると考えられた。また、両城1丁目と2丁目の境の花崗岩は、軟岩状のまさ土となっており、まさ土状と硬岩の間の被害と推定された。
