頁岩からなる斜面崩壊

山口大学工学部 正会員 山本哲朗
 (株)トキワ 正会員 ○落合知秀
 山口大学大学院 学生会員 竹田直樹

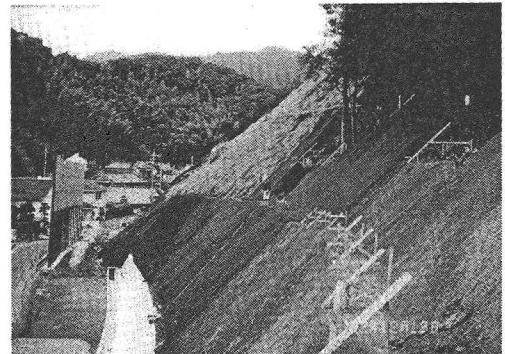
写真-1 斜面全景写真

写真-1に斜面全景を示す。斜面は熱水作用により黒色薄層土¹⁾、²⁾が確認でき、さらに流れ盤構造となっており、ハンマーを用いて斜面上表面を容易に薄く剥がすことができる。また、近くには断層が確認されている。

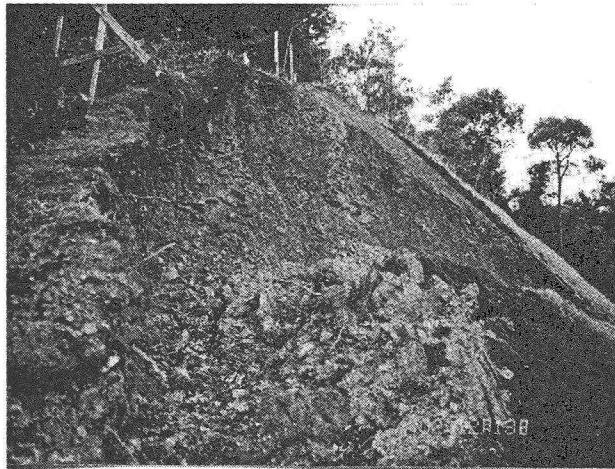
写真-2 滑落崖の状況

2002年10月21日、関門層群風化土からなる斜面の崩壊が発生した。崩壊原因是前々日から続いた降雨によるものと考えられている。日降雨量は19日に25mm、20日に49mmであり、21日12時頃一度目の崩壊が発生し、14時頃二度目の崩壊が発生した。今回の斜面崩壊の原因は、一段目の法面勾配が60°と急であり地山の風化状況から考えられる安定勾配を上回るため、節理面が急傾斜になりすべり面が形成されたこと、法尻を移動して切土をしている際に断層周辺の脆弱部に至ったこと、断層による影響で丘陵部に地下水が集中しやすい地形であったことから地盤がゆるんだことなどが影響して発生したものと推定される。崩壊の規模は幅26.0m、長さ28.0mであり、滑落崖の高さは1.0~1.5mであった。写真-2に滑落崖の様子を示す。滑落崖では他の斜面に比べ、節理の発達が著しく、その間隔は6.5~13.0cmであった。写真-3に節理の状況を示す。崩壊部の層理はやや不明瞭であるがほぼ水

今回の頁岩からなる斜面崩壊は、発達した節理、岩石の風化および地下水の集中により発生した。崩壊の規模は幅26.0 m、長さ28.0 mであった。今回の崩壊には周辺の断層の影響も無視できないと思われる。降雨の際には風化の著しい閥門層群からなる法面、特に急勾配の法面では施工時に十分注意する必要がある。

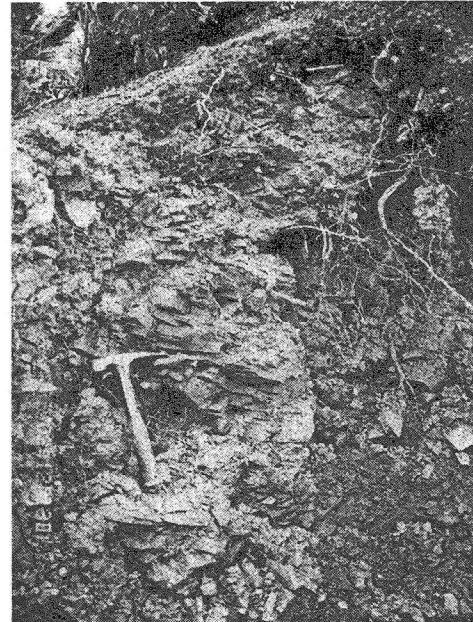
写真-3 滑落崖の節理状況

平で緩い流れ盤構造となっていた。

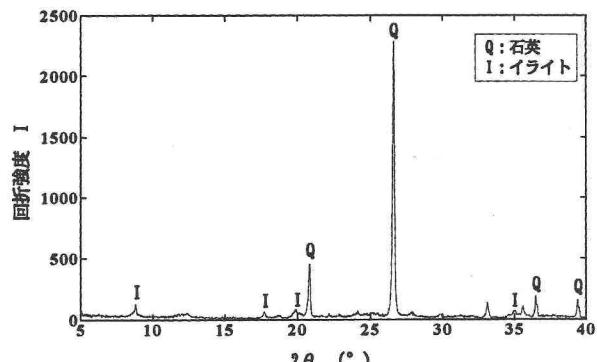
図-2 頁岩風化土の粉末X線回折図

図-2に採取した試料の粉末X線回折の結果を示す。図-2に示すように採取した試料の構成鉱物は、石英の他に粘土鉱物としてイライトが含まれている。
