## 腐食した総リベット桁の曲げ強度に関する実験的研究

(株) 浅沼組 正会員 ○宮下 雅史 広島大学大学院 正会員 藤井 堅  
高知工業高等専門学校 正会員 海田 辰将 福山大学 正会員 上野谷 実

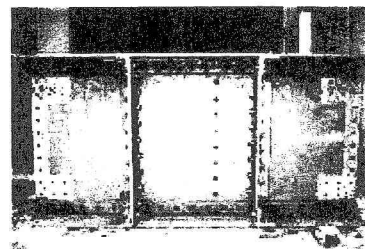
写真-2 供試体A

実験供試体は、約100年間供用されたリベットプレートガーダーの一部を切り出し、腐食損傷の大きい上フランジを新しい鋼板に交換し、垂直補剛材を追加して作成した。このとき再接合にはリベット孔を流用してHTボルトを用いた。荷重に先立ってフランジおよびウェブの腐食表面を計測（写真-1参照）し、2mm間隔の格子状データに加工して各格子点の板厚を求めた。表-1に測定結果を示すが、フランジの減肉はウェブよりもかなり大きいのがわかる。また、標準偏差に着目すると、フランジはウェブよりも大きい。このことから、フランジの凹凸はウェブに比べ大きいことが、結果からわかる。図-1に供試体の寸法、写真-2に供試体Aの外観を示す。

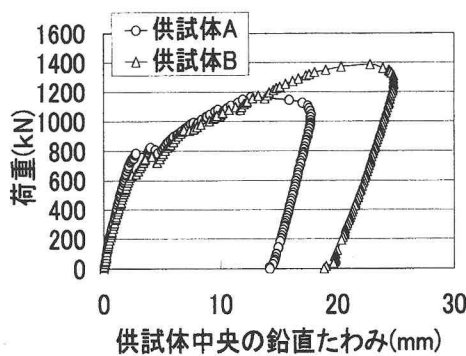
図-4 荷重-たわみ関係

実験では, 供試体が崩壊し荷重が増加しなくなるまで載荷した. 図-4 に荷重-たわみ曲線を示す. 両供試体とも, 800kN 付近から剛性が低下してたわみが増加し始めた. 最高荷重は, 供試体A: 1160kN, 供試体B: 1390kN であり, とともに圧縮フランジのねじれ座屈により崩壊した. 図-5 に表面計測によって残留たわみを表現した図を, 写真-3 に載荷後のフランジ面外たわみを測定位置と対応させて示す. 供試体Aは, 垂直補剛材近傍(図-5 (a) の5に対応)の腐食が特に激しくこの付近のフランジが大きくねじれている(写真-3 (a) 参照). 一方供試体Bは, ほぼ様な腐食(表-1 参照)で, 補剛材間中央のねじれが大きい, フランジの片側のみが大きくねじれているのがわかる(写真-3 (b) 参照).
