## 人工海浜における空洞発生機構に関する実験的研究

香川県庁 正会員 ○鈴木 絢子  
岡山大学 正会員 名合 宏之

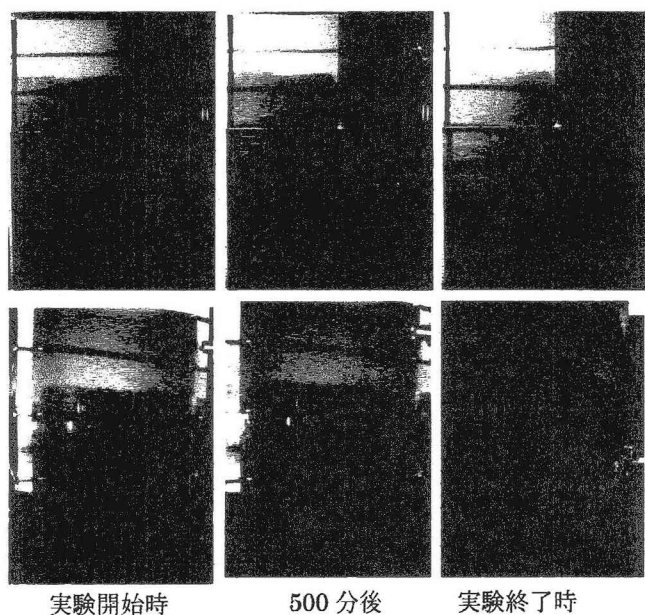
写真-1 砂の移動状況

写真-1は、実験開始後の護岸内部土砂の移動状況を撮影したものである。着色砂は、護岸から約10 cmの範囲において、護岸下端を回り込むようにして護岸前面に流出しているのがわかる。空洞は不飽和領域の砂層中に発生し、下方に拡大していることがわかる。これは、空洞より上層では、負の間隙水压によって見かけの粘着力(サクション)が働き、土砂の移動がなかったためであると推察される。写真-2は、実験終了後の砂層断面を撮影したものである。護岸中央での砂層の移動が最も大きいことがわかる。空洞はドームのような形状であり、アーチ作用によって空洞が維持されていると考えられる。図-2は、実験開始時と実験終了時の間隙水压の分布を示したものである。不飽和領域における負の間隙水压も、水面から15 cmまでの高さまでにおいてはほぼ比例していることがわかる。また、実験の前後において、間隙水压は変化がな

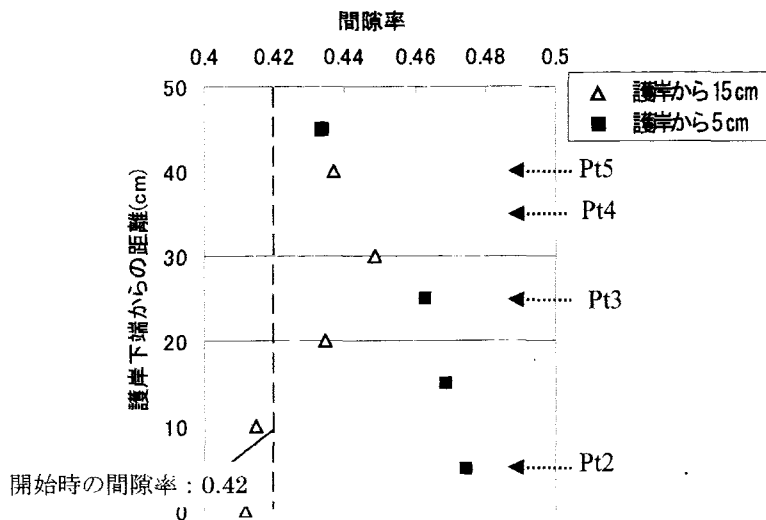
図-3 間隙率分布

図-3は、実験終了時の間隙水圧の分布を示したものである。護岸から5 cm離れたところでは、護岸下端に近くなるほど砂層が緩くなり、護岸から15 cm離れたところでは護岸下端に近くなるほど砂層が密になっていることがわかる。

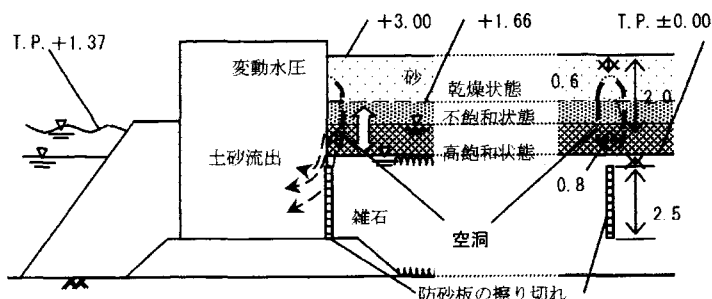
図-4 事故現場の空洞発生状況の推定 (単位: m)

図-4は大蔵海岸付近の自然条件、土質条件から不飽和領域を算定し、事故後の空洞調査結果と合わせて示したものである。なお、不飽和領域の算定では、最高潮位 T.P.+1.37m、波高 0.24m、土粒子の粒径 0.1 cm、間隙率 0.40 とした。水分の毛管上昇距離  $h_c$ (cm)の算定には次の式を用いた。D は土粒子の粒径、n は間隙率である。

波による変動水圧によって、高飽和状態の砂層は雑石部の間隙に入り込み、防砂板の損傷部分からケーソン目地部へ流出したと考えられる。しかし、空洞の上端は乾燥状態の砂層中まで及ぶことになり、本研究の実験結果と異なる状況であるため、さらに詳細な条件設定の上での不飽和領域の算定、空洞発生状況についての検討が必要であることがわかった。
