## スリランカ豪雨災害の崩壊調査

(株)荒谷建設コンサルタント フェロー○山下祐一  
ペラデニア大学 ジャヤラス・エディリシンヘ

## 2. ラトナプラの土砂災害

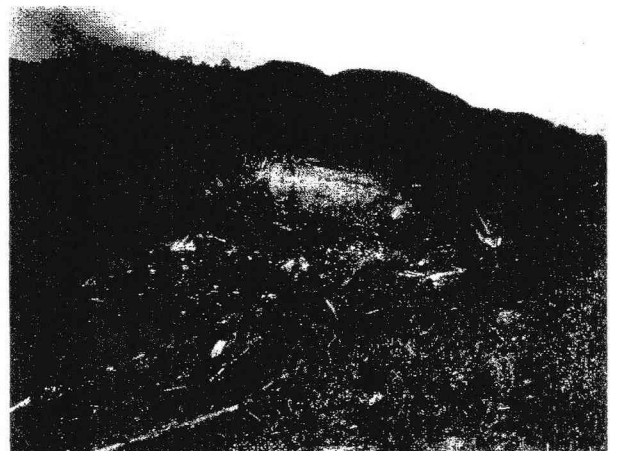
## 2.1 パラペラ地すべり（写真-2, 3）

この地すべりは、片麻岩の風化部の深層崩壊が引き金になり、崩壊地付近にあった家屋を巻き込んで流出し、河川まで400mを一気に流れ出した。このとき地すべり土砂と一緒に流された人があり、その人によると土砂の移動速度は人が走るより速かったとの証言が得られている。このように地すべり土砂が流動性を示したのは、地下水が豊富であったことが考えられる。この地すべりでは、死者57名、流出家屋27戸と、大きな被害をもたらした。

崩壊地は長さ100mあるいはそれ以上、最大幅は90m、崩壊深さは12mくらいで、崩壊土量は5万～7万立方メートルと推定される。

崩壊地の形態は、斜面上部の滑落崖の部分と、斜面下部の崩壊土の分布する部分に分けることができる。斜面上部の滑落崖は、60～70°あるいはそれ以上の勾配を示している。深層崩壊の主体である片麻岩は風化が進行しており、土砂状を示す部分が多い。土砂状となった片麻岩は細粒分の多い土砂であることから、せん断抵抗力は小さいことが

写真-2 崩壊地全景

推定される。また、片麻岩には粘土層の分布も観察されたことから、その粘土層が弱面を形成したことも考えられる。

崩壊は多量の雨と地下水が、片麻岩の土砂状と軟岩状の境に流れ込み、多量の地下水を貯留し、地下水位を上昇させ、崩壊したと考えられる。また、崩壊が開始すると土砂が細粒であるため大きい過剰間隙水圧を発生させ、見かけのせん断抵抗角を低下させ、速い速度で土砂が流動したものと思われる。

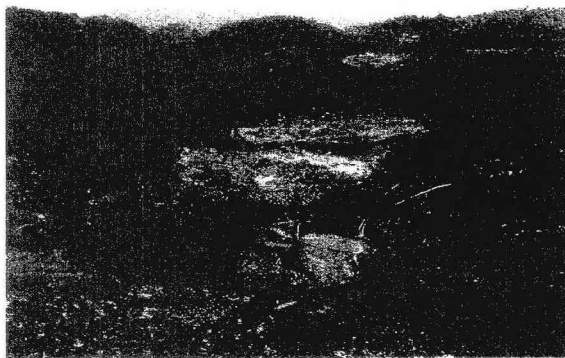
## 2) 崩壊土砂の移動について

崩壊土砂は、崩壊地に土砂を残してはいるものの、崩壊とともに流動化し、土石流状になって、河川の合流地点まで流れた。氾濫区域の末端では谷部を流れた箇所より盛り上がる形状を示して堆積している。土砂も氾濫、堆積幅は100mくらいで層厚はそれほど厚くないと思われる。したがって、細粒分が多いため、かなり速い速度で土砂が流れたことが想定され、これは最初に述べた災害に遭遇した人の証言と一致する。このように、崩壊土砂の特性と雨量と地下水の多いことにより、このような崩壊・流動形態となったと考えられる。

写真-3 流動状況、粘性土が長距離を流動

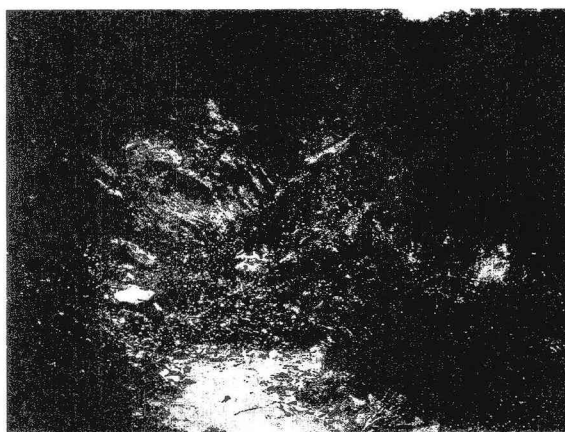
## 2.2 ペルワディヤの地すべり（土石流）（写真-4, 5）

崩壊地は、岩盤のきれいなくさび状の崩壊を示している。地質は片麻岩であり、風化はしているものの軟岩以上の岩盤性状を示している。このような崩壊形態は珍しいと思われる。また、くさびの底線部分も凹凸があり、崩壊するにはかなり抵抗を示すと思われるが、どのようなメカニズムで崩壊したか、推定は難しい。

くさび状崩壊地の形状は、斜面に向かって右側の斜面勾配  $70^{\circ}$ 、左側勾配は  $40^{\circ}$ 、くさびの谷線は勾配  $30^{\circ}$  でその長さは60メートルくらいであり、崩壊幅は最大30mであった。

写真-4 崩壊地の源頭部

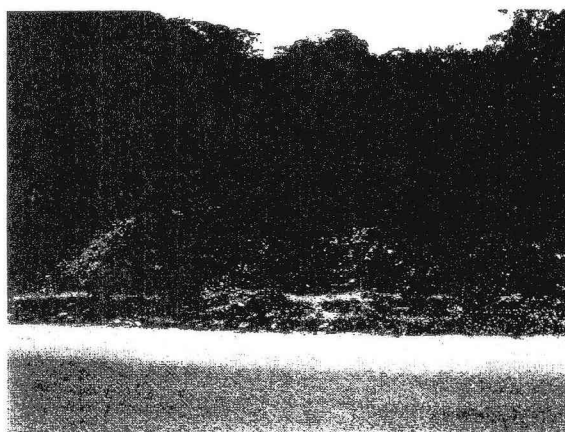
崩壊土砂が流れたり、停止した谷部には今も土砂がかなり残存している。災害後の降雨のガリ侵食で溝ができて、そこに雨水が流れているが、土砂の堆積しているところには水溜りもでき土砂が不安定のままである。道路の氾濫域では一軒の家が土砂により被害を受けている。

道路沿いの一軒の家が土砂により被害を受けている。土砂は道路反対側の谷から出てきたもので、土石流による被害とも感じられた。

写真-5 崩壊土砂の流れ状況
