## 平成 15 年 7 月熊本県水俣市土石流災害の状況と谷止工安定検討

(株)荒谷建設コンサルタント 正会員 ○崎田博史

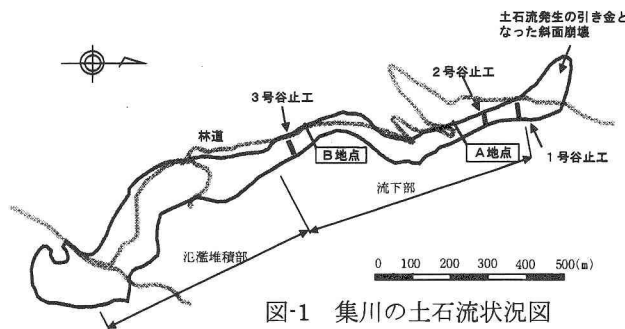
図-1 集川の土石流状況図

集川中流の右岸斜面から崩壊した多量の土砂は斜面下部を滑り台として土石流化し、左右岸にせり上がりながら 2 基の谷止工を破壊し流下（写真-2）したものと考えられる。右岸と左岸でかなりの高低差を生じていることから、土石流の流下特性は地形（谷幅、湾曲度、勾配）に大きく左右されることがわかる。また、高低差は土石流の土砂濃度や速度にも関係している。土石流は最下流の谷止工を破壊したあと、氾濫域に達した。氾濫区域に入った土石流は右側に蛇行するとともに、しばらくして左側に蛇行して直進し、15 戸の家屋に被害を与え、宝川内川に流入したものである。土石流の痕跡は、2m 前後のレキが主に堆積し、土砂分は宝川内川に流出した。

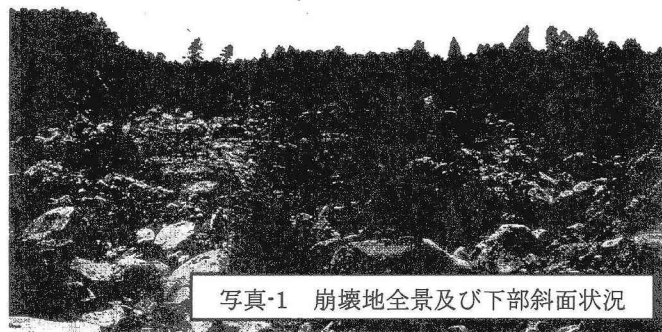
写真-1 崩壊地全景及び下部斜面状況

土石流の引き金となった崩壊地（写真-1）は長さ 170m、最大幅 100m、崩壊深さは最大 15~20m で、崩壊土量は 10 万  $m^3$  あるいはそれ以下と推定されている深層崩壊である。崩壊地には、崖錐堆積層が一部にあり、安山岩が大部分を占めている。滑落崖の右岸側は比較的新鮮な安山岩が分布するが、左岸側はかなり風化しており、またその間は比較的新鮮な部分と風化した部分が存在する斜面となっている。

崩壊は斜面の安山岩と凝灰角礫岩の境界付近に、多量の雨が流れ込み、凝灰角礫岩が不透水層の働きをして、多量の地下水を貯留し、地下水位を上昇させ、崩壊したと考えられる。また、崩壊斜面の下部の凝灰角礫岩は軟岩状の不透水地層であったため、その上を崩壊土砂が移動のときに大きな過剰間隙水圧を発生し、見かけのせん断抵抗角が低下、斜面を一気に流動したと考えられる。

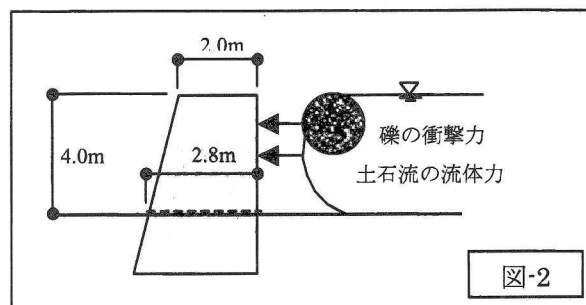
2号谷止工の形状は、天端幅 2.0m、下流勾配 1:0.2、上流勾配は直立(図-2)であり、砂防堰堤の形状は、天端幅 3.0m、下流勾配 1:0.2、上流勾配 1:0.5(図-3)の形状を想定した。

この結果、谷止工は、衝突する礫のない流速 5.0m/s の土石流には耐えられるが、それ以上の条件ではせん断破壊することが示された。また、谷止工のかわりに砂防堰堤が設置されたと仮定した場合、谷止工よりも安定性は向上するものの、流速 10m/s の場合は  $\phi 1.0\text{m}$ 、 $\phi 2.0\text{m}$  の両方とも破壊する結果となった。また、この破壊の対策として鉄筋による補強を検討した結果、呼び名 D35 を 15~30cm ピッチで補強すれば、安定を保つことができる計算となる。したがって、今回のような大規模土石流が想定される場合、鉄筋補強対策や緩衝材の設置等の検討が望まれる。
