## 舗装道路の健康診断手法に関する基礎的研究

山口大学大学院 学生会員 ○江川 史隼  
山口大学工学部 正会員 上田 満

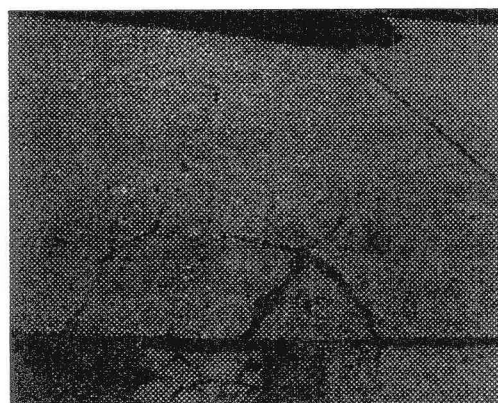
図-1 現場の状況

今回、調査をおこなった場所は、宇部新川駅前のバスロータリーで調査した。この道路はコンクリート舗装がなされており、骨材には砂利が使用されているという珍しい舗装である。本研究では、このコンクリートスラブの計 42 枚について調査した。右図は舗装の破損状況の一部である。
