## 堤体割裂したケーソン式防波堤の被災要因と対策

鳥取市農林水産部林務水産課

## 1. はじめに

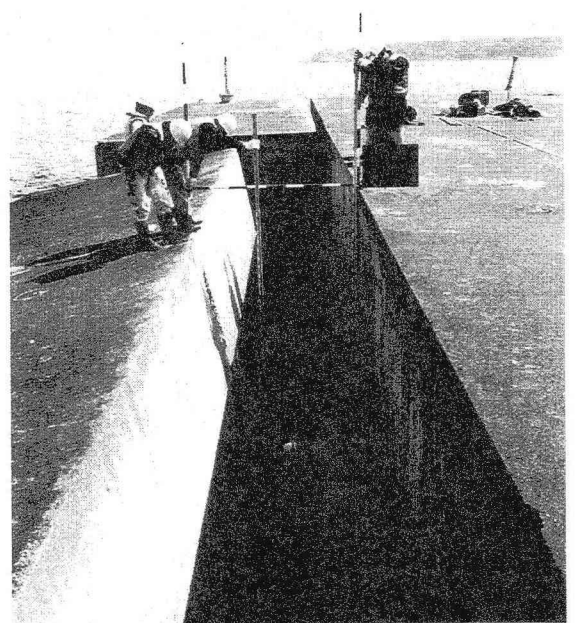
- ① 被災の著しい箇所は、堤頭部から2箇目のケーソンであり、隔壁・側壁に割裂が生じ、鉄筋がむき出しとなる。
- ② 海中の外観損傷調査では、上記ケーソンのズレ（写真-2 参照）以外は目立った損傷はなかった。
- ③ 隔壁、側壁の亀裂は、堤頭部から3～4箇目に至っており、中詰砂の流失も著しい。
- ④ 被覆ブロックは、一部、飛散していたが、法面形状は比較的正常である。（但し、全体に沈下傾向）
- ⑤ 調査ボーリングよりマウンド捨石厚は1m程度で、基礎地盤は比較的良質な砂層（N値20～28）である。

以上の結果から、被災した防波堤はケーソン底版の中央付近から割裂し、堤体の半身が沖側へ傾いた状態と推測された。これはケーソン前趾付近の基礎地盤が何らかの原因で消失し防波堤が沈下していることを意味している。

写真-2 堤体割裂し大きく傾く上部工
