## 平成 16 年台風 23 号による玉野市の土石流災害

(株) 荒谷建設コンサルタント フェロー 山下 祐一  
 (株) 荒谷建設コンサルタント 正会員 ○岡本 晋

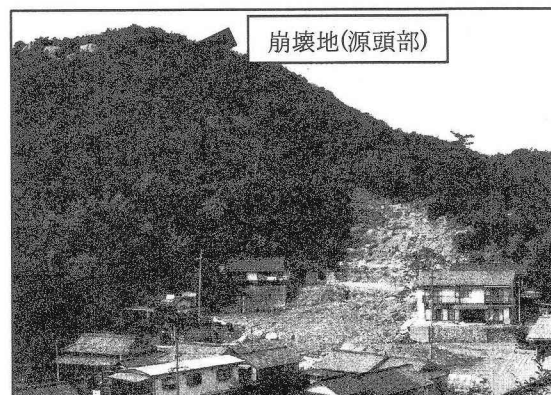
平成 16 年 10 月 20 日午後 3 時ごろ、岡山県玉野市宇野 7 丁目で土石流が発生した（写真-1）。土石流発生当時は台風 23 号の影響で大雨が降り、山腹の表層崩壊が引き金となって沢部を土石流が流下した。現場は住宅地の裏山であり、この土石流が住宅を襲い、死者 5 名、住宅の全半壊 7 棟を出す災害となった。なお、土石流の発生現場は「土砂災害危険箇所」及び「土砂災害警戒区域」に指定されていなかった。ここでは、土石流の発生、流下、氾濫の特性をまとめるとともに、状況について報告する。

写真-1 土石流現場全景

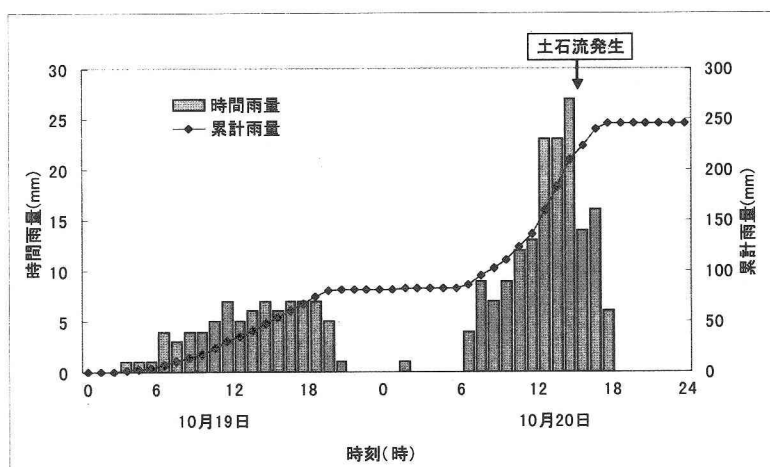
土石流発生現場に近い岡山地方気象台の玉野市アメダスデータ<sup>1)</sup>によると、土石流発生当時は台風 23 号の影響による降雨があり、19 日午前 3 時から 19 日午後 9 時にかけて 81mm、20 日午前 6 時から 20 日午後 6 時にかけて 163mm、合計で 244mm の降雨があった（図-1）。土石流の発生した 20 日の午後、正午から時間雨量 20mm を超える降雨となり、土石流発生直前の 1 時間に 27mm の降雨を記録した。また土石流発生時点での累計雨量は 209mm に達した。この台風 23 号は、

図-1 玉野市の土石流発生当時の降水量

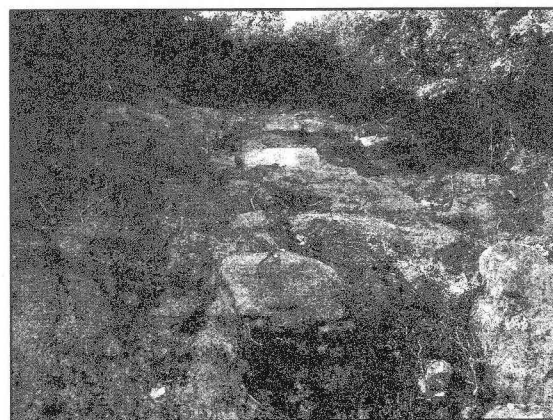
崩壊地（写真-2）は長さ約 14.0m、幅約 8.0m、厚さ約 0.7m の表層崩壊であり、崩壊土量は 80m<sup>3</sup> 程度と推定される。

崩壊地は、表層である崖錐は比較的薄く、その下部には基岩である万成花崗岩が存在している。降雨時に基岩の花崗岩が比較的新鮮であったために不透水層となり、雨水が遮水されて崖錐堆積層が飽和状態となった。そして、崖錐堆積層と花崗岩の境界付近に雨水が貯留しパイピング現象が発生し、それに伴い

写真-2 崩壊発生現場（源頭部）

せん断抵抗力が低下したため崩壊が発生したものと考えられる。

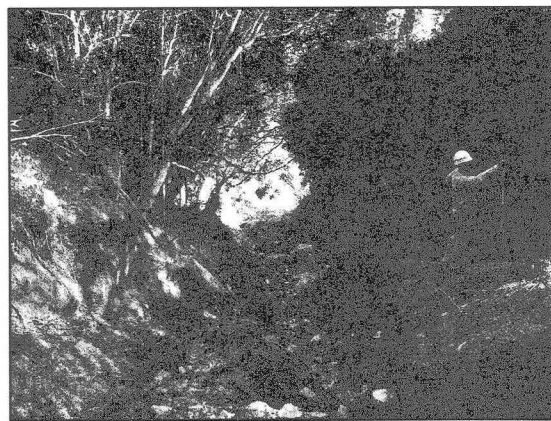
土石流は、沢部に堆積していた崖錐層を巻き込みながら流下した（写真-3）。土石流発生部から氾濫区域までの流下部の溪床勾配は、上流部で  $25^{\circ} \sim 27^{\circ}$ 、下流部で  $8^{\circ}$  程度であり、下流になるにつれて緩い勾配となっている。流下部中央部の溪床勾配は約  $21^{\circ}$  であり、流下部の平均的断面（図-2）で断面積、径深から土石流の流速およびピーク流量を求めると、流速は  $19.0\text{m/sec}$ 、ピーク流量は  $325\text{m}^3/\text{sec}$  であった。この区間ではほとんどが浸食区域であり、溪床に堆積していた崖錐層はほとんど流出した。これは土石流が速い速度で流下したことによると考えられる。また、流下部は若干蛇行し左右岸で土石流の痕跡の高低差を生じており、土石流の流下が地形の影響を受けていることがわかる。流下部の下流部の崖錐堆積物の中には多数の転石の存在が確認されたため、この付近の転石が住宅地に氾濫したと考えられる。

写真-3 土石流流下部

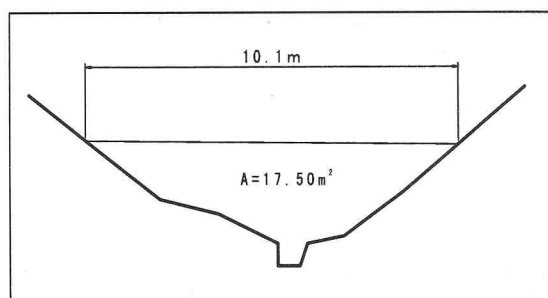
図-2 流下部断面図

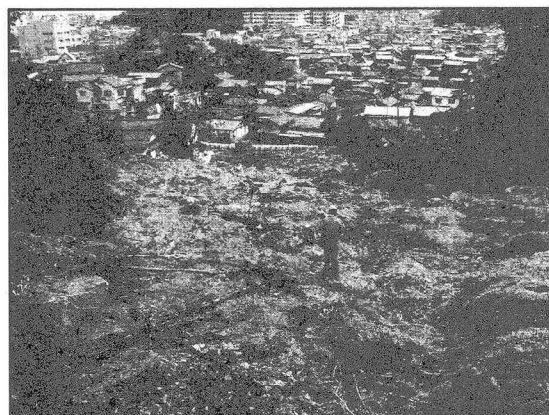
土石流は沢部の土砂を削りながら流下し氾濫域（写真-4）に達した。氾濫域の勾配は  $8^{\circ} \sim 15^{\circ}$  程度であり、溪床勾配変化地点より徐々に堆積を開始した。土石流は若干広がりながら氾濫及び堆積を行い、徐々に速度を緩めながら民家を襲い、停止したと考えられる。堆積域には多数の転石が氾濫しており、中には直径約  $2\text{m}$  の巨石（写真-5）も含まれていた。また、氾濫・堆積域では、溪床勾配が緩くなるにつれて転石が停止していく状況が確認できた。さらに、その下流には土砂流が到達した。

写真-4 土石流氾濫状況

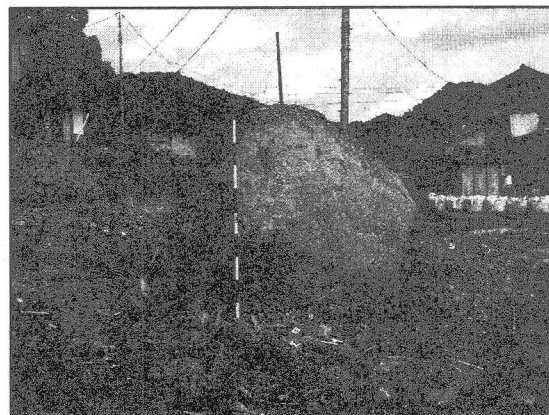
写真-5 民家を襲った巨石（直径約  $2\text{m}$ ）
