## RC ゲルバー橋の課題

(株) ウエスコ 正会員 ○松崎 靖彦  
 鳥取県（前 鳥取県日野総合事務所県土整備局） 小倉 誠一  
 松江工業高等専門学校 環境建設工学科 正会員 大屋 誠

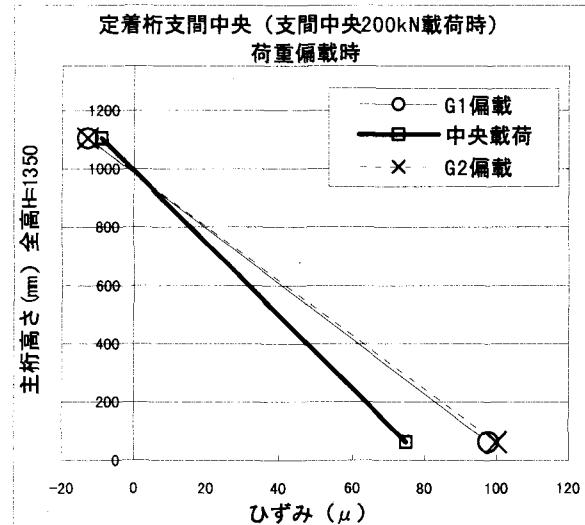
図-2 載荷試験による鉄筋ひずみ

左右主桁中央とそれぞれ左右地覆端側へ偏載した場合のひずみの変化幅は極めて小さかった(図-2)。以上より、次の結論を得た。

- (1) 特定部位とされるゲルバー付け根部よりも、定着桁と吊桁のそれぞれ支間中央部断面で鉄筋ひずみのピークが生じている。
- (2) 4m以下に配置された横桁と主桁で構成される格子骨組の剛度が高く、橋梁全体の剛度も高い。ゲルバー部も左右主桁が剛な横桁で繋がれてお

- り、高い剛度を有すると思われる。
- (3) たわみ計測値は、RC全断面を有効とする計算値を下回り、生ずるひずみ値も小さいことから、200kNの静的載荷は問題ない。
  - (4) 動的応答は20%程度生じ、実車両の走行に対し配慮が必要である。
