## 島根県における既設耐候性橋梁の実態調査

松江工業高等専門学校 環境・建設工学科 正会員 大屋 誠  
 (株)ウエスコ島根支社 正会員 松崎靖彦  
 山口大学工学部 正会員 麻生稔彦  
 松江工業高等専門学校 専攻科 学生会員 ○安食正太

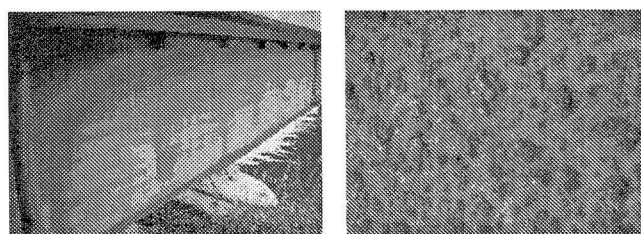
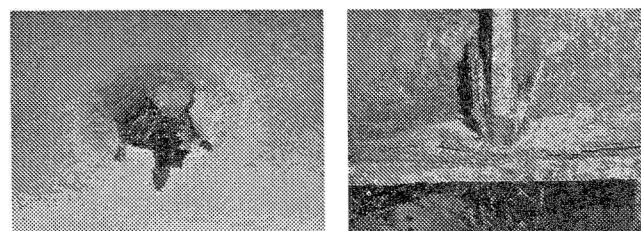
写真 1. 付着塩分量と錆の状況 ( $\text{mg/m}^2$ )

図 1 の A～D 橋 (A 橋: 1980 年, B 橋: 1982 年, C 橋: 1981 年, D 橋: 1983 年建造) はすべて錆安定化補助処理を施した既設耐候性橋梁である。山間部に位置する、錆安定化補助処理耐候性橋梁で 20 年以上経過している橋梁を調査すると状態は非常に良好であった。A～D 橋では、外観からは異常は見られない (写真 1-①参照) が、Web や下 Flg にこぶ状の錆や層状剥離 (写真 1-②, ③, ④) 等の異常腐食が確認された。特に、Web の腐食状況を観察すると、西側の面が東側の面に比べより腐食していることが観察された。

以上のことから、出雲平野における異常腐食の発生要因の 1 つとして、偏西風で運ばれる塩分の影響が考えられ、離岸距離が 5km 以上でも厳しい環境であると推察される。

①塩分量 :  $57.0 \text{ mg/m}^2$  (Web)

②塩分量 :  $388.0 \text{ mg/m}^2$  (Web)

③塩分量 :  $432.0 \text{ mg/m}^2$  (下 Flg)

④塩分量 :  $1600.0 \text{ mg/m}^2$  (Flg)

付着塩分量と錆の関係から、付着塩分に対して対策を考える必要があることが分かった。耐候性橋梁はミニマムメンテナンス橋梁として扱われているが、実際はメンテナンスが怠っている。地形・環境的要因の他にそうしたメンテナンスの問題によって写真 1 に示すような錆が発生しているケースも少なくない。改めてミニマムメンテナンス橋梁であることを再認識する必要がある。そして耐候性橋梁を建設するにあたり、特に島根県東部の出雲平野では風、降水量、気温、湿度等

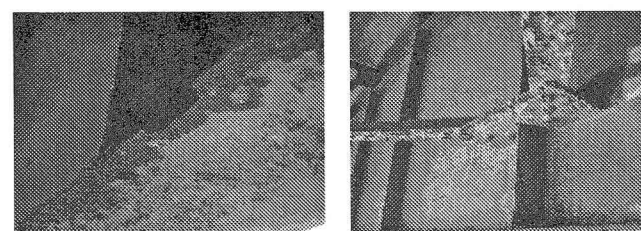
写真 2. 既設塗装橋梁の付着塩分量と錆の状況

既設耐候性橋梁の腐食状況から偏西風による塩分の飛来が異常腐食の発生に大きく影響を与えているのではないかと考えられるため、鋼桁表面の付着塩分量を計測することとした。耐候性橋梁の B 橋と C 橋について実施し、更に、B 橋と C 橋と隣接した位置に建設されている既設塗装橋梁についても付着塩分量の調査を実施した（写真 2 参照）。B 橋の付着塩分量を図 2 に示す。図 2 より、西側の Web 面は東側の Web 面に比べ付着塩分量が多く、また、内側の下 Flg 上面には錆の凸凹があり、付着塩分量の計測が不可能であった。下 Flg 部の錆の状況から Web で計測された以上の塩分量が下 Flg 上面に付着していると推測される。また、G1 および G3 の外側側面に関しては、他の箇所と比べ付着塩分量が極端に少ないことが分かる。これは、雨によって塩分が洗い流されているものと推察される。B 橋以外の 2 つの橋梁の計測結果でも同様な計測結果を示した。付着塩分量については、 $1600 \text{ mg/m}^2$  という箇所もあった。既設塗装橋梁では、写真 2-①のように下 Flg 部で断面欠損まで至っている状況であった。既設塗装橋梁は塗装塗替え後約 16 年が経過しており、B 橋や C 橋とほぼ同程度の塩分飛来状況と考えられる。耐候性橋梁の場合、異常な錆は発生しているが、断面欠損まで至っておらず、ある程度錆の進行を抑えているものと推測される。

①塩分量 :  $453.0 \text{ mg/m}^2$  (Flg)

②塩分量 :  $180.0 \text{ mg/m}^2$  (Flg)
