## 山口県における鋼橋表面の付着塩類に関する調査

山口大学大学院 正会員 麻生 稔彦  
 山口大学大学院 学生員 ○鳥田 晃平  
 松江工業高等専門学校 正会員 大屋 誠  
 松江工業高等専門学校 正会員 武邊 勝道

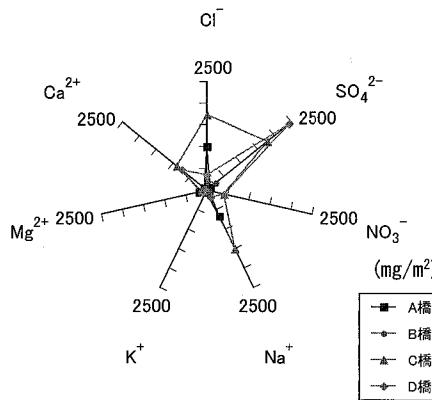
図-1 下フランジ上面付着塩類組成

図-1~3は調査した橋梁における付着塩類量を、部位ごとに示したものである。また、図-4は海水に含まれる溶存イオンの塩類組成比率である。A橋における下フランジ上面の組成は図-4と同様に、 $\text{Cl}^-$ と  $\text{Na}^+$ に富む特徴がある。このことから、A橋における付着物は海水によるものが大きいことが考えられる。一方、C橋とD橋では  $\text{Na}^+$ ,  $\text{Cl}^-$ だけではなく、 $\text{Ca}^{2+}$ および  $\text{SO}_4^{2-}$ の割合が多い。これらの橋梁の架設地点付近には工業地帯が多く、大気中に排出された排ガスなどに含まれる硫黄化合物の影響が大きいためだと考えられる。ウェブと下フランジ下面是、下フランジ上面に比べ付着塩類量が少なく、その付着塩類の割合も下フランジ上面とは異なる。特に、下フランジ下面では  $\text{Ca}^{2+}$ ,  $\text{SO}_4^{2-}$ の割合が大きい。一般に、 $\text{CaSO}_4$ に比べ  $\text{NaCl}$ の方が溶解度が高く、水に溶けやすいことが知られている。このため、露水に溶けやすい  $\text{NaCl}$ がフランジ上面や桁下へ洗い

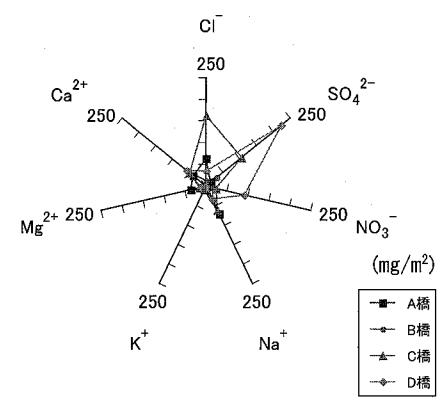
図-2 ウェブ付着塩類組成

流され、ウェブ、下フランジ下面における  $\text{CaSO}_4$  の付着量の割合が相対的に多くなった可能性が考えられる。

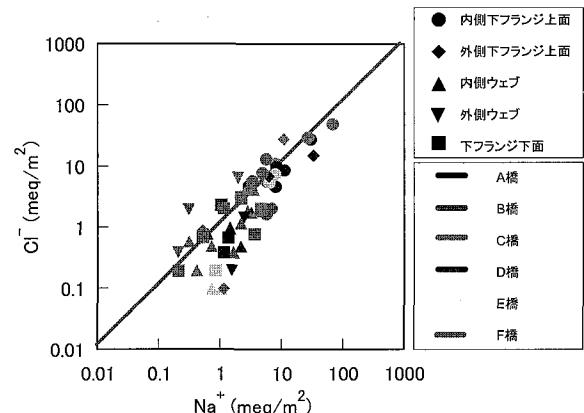
図-5 各橋梁における  $\text{Na}^+$  と  $\text{Cl}^-$  の相関図

図-5 は各橋梁における  $\text{Na}^+$  と  $\text{Cl}^-$  の相関を示したものである。実線は海水の  $\text{Cl}/\text{Na}$  比を表している。実線の右下にプロットされる点は、海水に比べ  $\text{Na}^+$  が多く、 $\text{Cl}^-$  が少ないことを示している。各橋梁を部位別に比較すると、いずれの橋梁も下フランジ上面に対してウェブと下フランジ下面では  $\text{Na}^+, \text{Cl}^-$  は共に少ない。これは、外桁では、雨がウェブに付着した付着塩類を洗い流し、下フランジ上面に堆積すると考えられる。一方で、雨による洗い流しの影響を受けにくい内桁では、鋼材表面に露水が生じ、ウェブに付着した付着塩類を洗い流し、それが下フランジ上面に堆積すると考えられる。

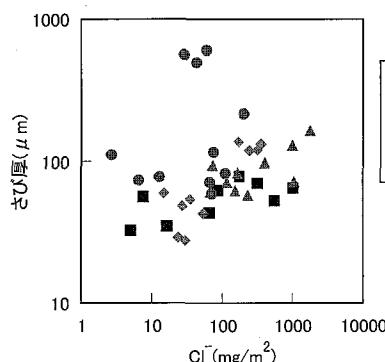
図-6 さび厚- $\text{Cl}^-$  相関図

図-6 は各橋梁の拭き取り調査を行った部位におけるさび厚と表面に付着していた  $\text{Cl}^-$  の相関を示したものであり、図-7 は各橋梁の拭き取り調査を行った部位におけるさび厚と表面に付着していた  $\text{SO}_4^{2-}$  の相関を示したものである。一般に、 $\text{Cl}^-$  や  $\text{SO}_4^{2-}$  などの陰イオンは鋼材の腐食に深く関わる要因として知られており、鋼材表面において化学凝縮による水膜を生じさせる。この水膜の存在により鋼材表面で化学反応が発生し、腐食が進行する。

B 橋では他の橋梁に比べ、さび厚に比べ  $\text{Cl}^-$  が低い。これは、さびの進行により  $\text{Cl}^-$  はさびと鋼材の境界部へ分布するため、表面を拭き取っても  $\text{Cl}^-$  の採取ができなかったためであると考えられる。また、B 橋を除く他の橋梁については、さび厚と  $\text{Cl}^-$  量は正の相関関係を示

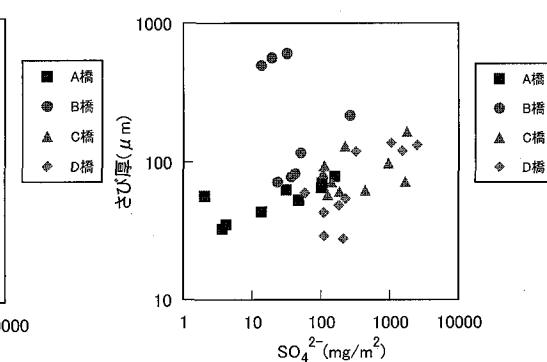
図-7 さび厚- $\text{SO}_4^{2-}$  相関図

し、相関係数は 0.58 である。一方、B 橋を除くさび厚と  $\text{SO}_4^{2-}$  の相関係数は 0.68 を示し、 $\text{Cl}^-, \text{SO}_4^{2-}$  の付着量が多いほど、さび厚も大きくなる。しかし、その相関は中程度にとどまる。これは、さびの生成には付着塩類量だけではなく、大気中の湿度や気温などによる気象条件や、各橋梁の架設場所の環境などによる影響が大きいためだと考えられる。

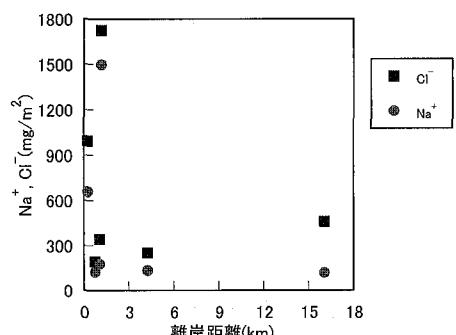
図-8 離岸距離と  $\text{Na}^+$  と  $\text{Cl}^-$  付着量の関係

図-8 は各橋梁における離岸距離と  $\text{Na}^+$  と  $\text{Cl}^-$  付着量の関係を示したものである。離岸距離が 2km 以内の橋梁は  $\text{Na}^+, \text{Cl}^-$  付着量が共に高いものが多いものの、本研究では離岸距離と  $\text{Na}^+, \text{Cl}^-$  の関係を見出すには至らなかった。
