## 山口県の斜面災害

常盤地下工業(株)                      ○鶴田和成  
 常盤地下工業(株)                      瀬原洋一  
 常盤地下工業(株)                      小田原裕司  
 山口大学大学院理工学研究科          鈴木素之  
 山口大学大学院理工学研究科          山本哲朗

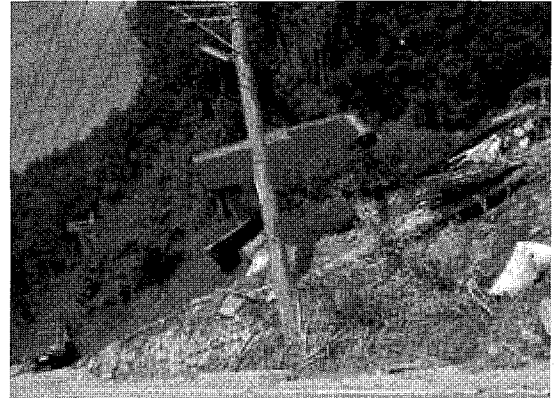
写真-1 No. 3 地点の斜面崩壊

写真-1 は No. 3 地点の斜面崩壊の全景である。写真-1 から、崩壊頭部の地形は遷急線 (地形変化点) である。いわゆる侵食前線の領域で崩壊が発生し、その土塊が道路上に流出したものである。このような山腹崩壊の特徴は、崩壊した土砂が水と一緒に攪乱されて泥流の形で高速に斜面移動する。このケースでは、集中豪雨の遷急線から背後の水処理工法 (水路工, 暗渠工) も大切であるように思える。

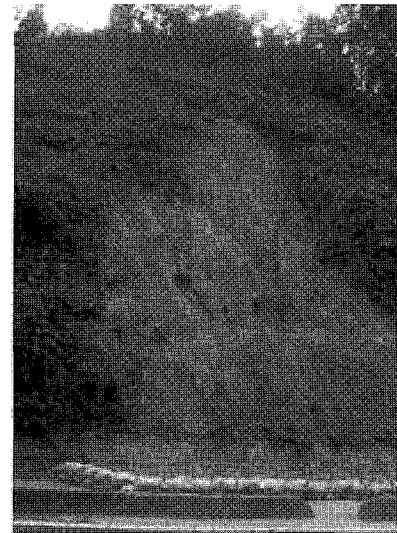
写真-2 No. 8 地点の斜面崩壊

崩壊は切土斜面の背後の自然斜面が滑落崖となっている。(写真-2)。

一般的な表層崩壊であり滑落崖には、当地域の代表的な地質である花崗岩風化土砂 (まさ土) が観察できる。粒径 10～50cm の未風化状の岩芯が多量に混入している。この背後斜面の地形は地表面勾配が 15～20 度と極めて緩い斜面が広範に存在しており、近接斜面には過去に同様の崩壊跡が確認できる。一部露頭が確認できる花崗岩は D 級軟岩からなる。側方亀裂部、斜面末端部の岩塊には厚さ数 mm の白色薄層土 (雲母質) が確認された。この薄層土が見られる斜面は、斜面崩壊の

事例で報告されている。
