## 約30年経過した鉄筋コンクリート床版の劣化原因推定と補修に関する研究

広島工業大学 フェロー ○米倉 亜州夫  
 広島県 百合野 博司  
 山陽工業(株) 空井 康泰

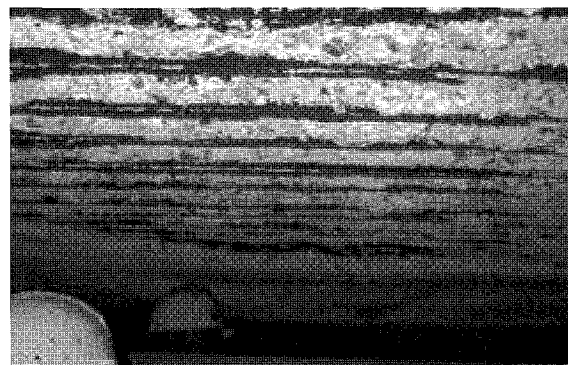
写真1の橋は、スラブ下部鉄筋の腐食により、その断面積は相当減少しており、そのため、橋全面の約4割のかぶりコンクリートが剥離落下していた。橋上面のアスファルト舗装にはひび割れが多数認められたが、スラブ下面にはエフロレッセンスはほとんど認められず、貫通ひび割れはないと思われた。また、スラブコンクリートには海砂が使用しようされており、鉄筋腐食の原因の1つである可能性はある。

写真1 RCスラブの鉄筋腐食状況

平均 33 mmあり、鉄筋が腐食しやすい環境にあること、塩化物イオン含有量が  $1.81\text{kg/m}^3$  のところがあり、鉄筋が発錆すると言われている  $1.2\sim 2.5\text{ kg/m}^3$  の限界値を超えていること、コンクリートの圧縮強度が設計基準度に達していないことなどが明らかとなった。

アスファルト舗装版除去後、橋面防水工、路面補修工の後、床版補修工を実施した。床版下面の断面復旧工では、かぶりが剥離した部分を 50mm はつり、鉄筋のさび落とし、亜硝酸リチウム水溶液塗付、防錆ペースト塗布を行い、亜硝酸リチウム含有厚付けモルタルで埋め戻した。さらに、表面保護工法では、亜硝酸リチウム水溶液を塗布し、亜硝酸リチウム含有ポリマーセメントモルタルを塗布し、その後、表面被覆工として、溶剤形エポキシ樹脂塗布、パテ塗布後、炭素繊維シートを貼付、レジン塗布している。炭素繊維貼付は 3 層に 3 回行っている。以上の報告は、コンクリート構造物の施工、維持管理・補修に貢献すると思われる。

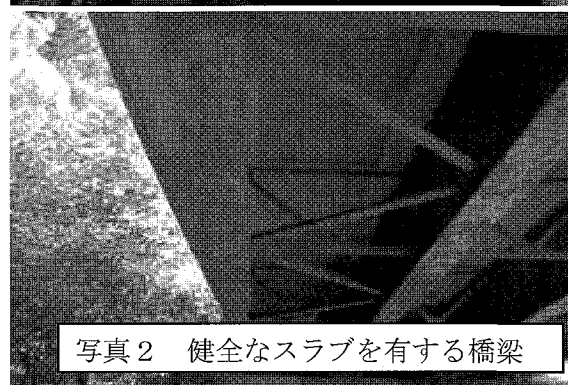
写真2 健全なスラブを有する橋梁

写真2の健全なスラブのかぶり厚さは 50mm で写真1のスラブかぶり厚さの約 2 倍あることが明らかとなった。

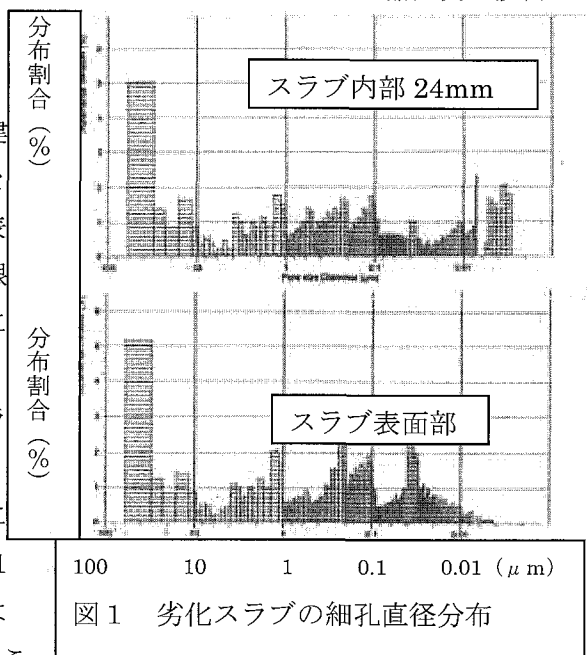
また、図1と2のスラブ表面部コンクリートの細孔径分布において、全体の細孔容積は両者のスラブで大差ないのに、 $0.01\text{ }\mu\text{m}$  以下の微細孔が図1の場合、ほとんど無く、図2の場合は内部ほどではないが多く存在していることが明らかとなった。このことから、写真1のスラブの場合は、水和反応があまり進んでいないために、水和反応によって生成されるゲル空隙 ( $15\sim 30\text{ \AA}$  と言われている) が少ないと推定できる。従って、建設初期において、湿潤養生が十分なされなかったため、コンクリート表面が乾燥してしまい、水和反応があまり進まなかったため、大きな空隙ばかりのポーラスなコンクリートになったと思われる。ポーラスなコンクリートの場合、外部から空気や水が浸入しやすくなって、コンクリートの中性化や鉄筋の腐食が起りやすくなる。コンクリートの中性化や鉄筋の腐食には空気と水分の供給が必要であるが、写真1の橋の場合、貫通ひび割れがなく雨水の浸透がなくても、スラブ下面が結露することから水分が供給されることが、大きな空隙の割合が大きいため、吸水されやすくなっていると思われる。写真2の場合は、かぶりが大きく、密実で、結露しにくい環境条件下にあることなど、あらゆる点で、写真1の場合より条件が良いことがスラブコンクリートの劣化を小さくしていると思われる。したがって、施工においては、必要なかぶりを確実に確保することと湿潤養生を十分行ない、水和反応を持続させることが必要である。

図1 劣化スラブの細孔直径分布

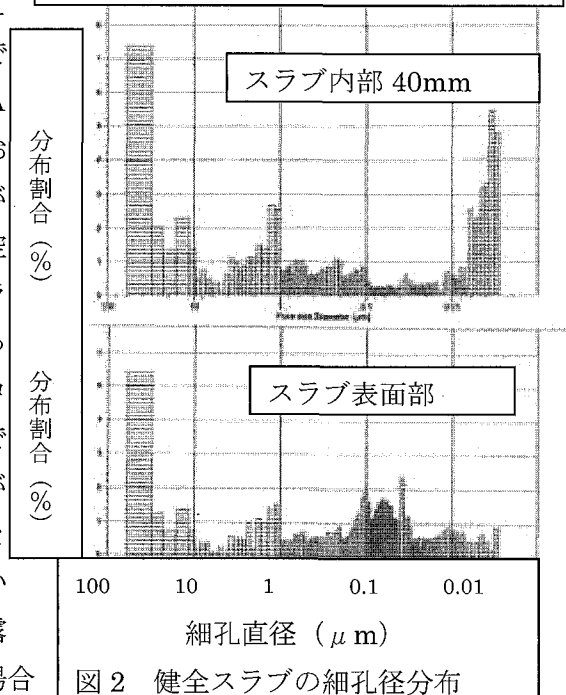
図2 健全スラブの細孔径分布
