# 腐食した水門扉の残存耐力特性に関する検討

広島大学大学院 学生会員 ○岡本 章太  
広島大学大学院 正会員 藤井 堅

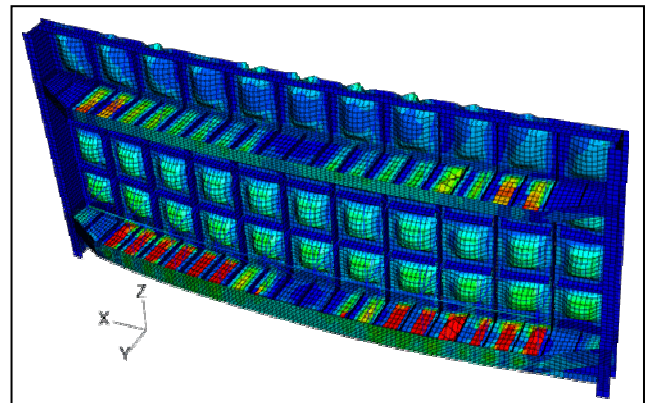
Fig.2 Case9 解析結果（相当応力，変形倍率 25 倍）

解析結果として Fig. 2 に、Case9 の場合の相当応力のコンター図（変形倍率 25 倍）を示す。また、各解析 Case の結果を Fig.3 に示す。この図は、下段主桁フランジの中央部における引張応力と荷重作用方向のたわみ、また、下段主桁ウェブの端部におけるせん断応力を示している。

FEM 解析結果からは、現在の腐食速度で腐食が進行すれば、主桁端部のウェブの座屈崩壊が終局限界状態となる可能性がある。

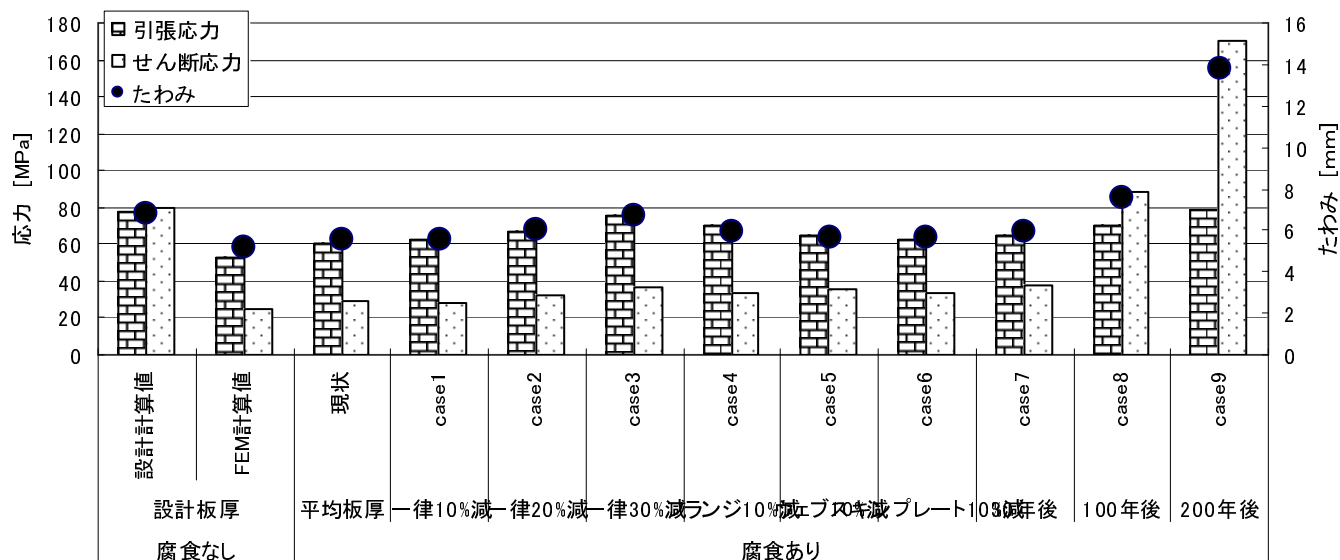
Fig.3 FEM 解析結果の比較

Fig.3 には、本解析結果に加え、比較のため、腐食のない健全な水門の FEM 解析の結果と、設計計算による結果を同時に示している。ここで、Case1～Case6 の結果

より、一律に30%の腐食までであれば、応力、ひずみ共、比例的に増加する傾向が見られる範囲内にあり、破壊に結びつく非線形的な増加傾向は、まだ見られない。さらにフランジの腐食と全体の強度の相関が強いことが応力とたわみの関係から考えられる。また、Case7～Case9においては各部材（スキンプレート、主桁フランジ、主桁ウェブ）の現在の計測された平均板厚と供用年数より腐食速度を算出し、板厚に反映させているが、ウェブの腐食速度が他の部位に比べ速いこともあり、明らかに、100年後あたりからは、ウェブの減肉が扉体全体の強度を支配するようになり、従って、解析上、ウェブのせん断座屈により終局限界状態に達するものと考えられる。使用限界状態は、それよりかなり以前と考えられる。実際は、解析に乗らない継ぎ手の問題などが、まず生じるものと考えられる。

- (1) Fig. 3 からわかる通り、静水圧を作用させた時、設計計算値よりも実応力は小さく、降伏応力300Mpaに対しては十分な余裕をもっている。耐力としては十分に余裕を有していると思われるので、安易に溶接補強することは、局所的な欠陥を作る可能性があるので、避けるべきであろう。
- (2) 垂直に配置されたフランジよりも、水平に配置されたウェブの腐食速度が大きいのは必然であり、最終的にはウェブの座屈強度が支配要因となって限界状態に達する可能性が高い。
- (3) 設計計算に比べ、FEM解析の結果は実現象に近いが、継ぎ手部の性能はFEM解析で考慮されていないことを念頭に置く必要がある。
- (4) 構造物の腐食形態は、構造形式、設置環境などにより変化するため、実際のデータに基づき、経年劣化に伴う耐力低下を考慮することが、維持管理においては重要である。
