# 広島県域における耐候性鋼橋梁の実態調査と錆状況評価

西松建設株式会社 正会員 北村 公聖  
 福山大学大学院 正会員 上野谷 実

広島大学大学院 正会員 藤井 堅  
 山口大学大学院 正会員 麻生 稔彦

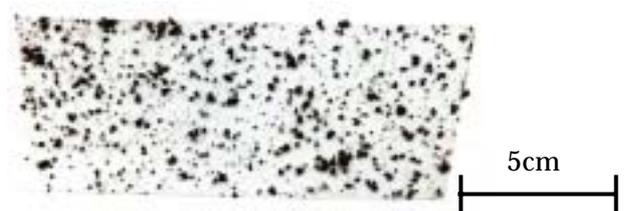
図-9 G1 下フランジ下面 評価レベル 4

図-6 にさび外観レベル別橋梁数、図-7 に経過年数 - さび外観レベル関係、図-8 に離岸距離 - さび外観レベル関係を示す。さび状態に関して、ほとんどの橋梁で健全であったと言える。処置が必要とされる外観評価レベル 2 以下の橋梁が 4 橋確認された。しかし、これらの橋梁は離岸距離規定を十分に満たしていることから、飛来塩分以外の因子によりさび状態が悪化したのではないかと推察できる。図-9 および図-10 に評価レベル 2 と判断した橋梁の G1 および G2 下フランジ下面におけるセロハンテープ試験結果を示す。図-9 は端桁内側の下フランジ下面であり外観レベル 4 と評価できる。図-10 は図-

11 に示すようにさび状態が悪化した G2 下フランジ下面の結果であり外観レベル 2 と評価できる。付着した浮きさびの総面積とさび粒径に大きな差が現れていることがわかる。健全なさびは粒径が細かくほぼ均一で粘着性があるため付着しにくい。一方、異常さびは粒径が粗く粘着性のない浮きさびが多いことから付着しやすい。この時、さび厚の測定結果は表-3 に示すようになる。外観レベル 4 と評価する場合、さび厚は 400 μm 未満の値を示すとされているが、さびの粒径・色調などを考慮すると G1 下フランジ下面におけるさび状態は評価レベル 4 に相当すると判断した。一方、G2 下フランジ外側におけるさび厚は測定不可であり、さび状態を考慮しても評価レベル 2 が妥当であると考えられる。

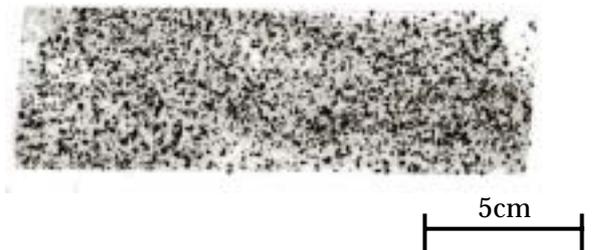
表-12 レベル 5 橋梁セロハンテープ試験結果

また、経過年数が 5 年以内と若い橋梁はさびが出ておらず評価レベル 5 となる橋梁が多いが、一部、既にさび状態が若干悪いと思われる橋梁も 3 橋確認された。レベル 5 と評価される橋梁のセロハンテープ試験結果とさび厚計測結果を表-4 および図-12 に示す。さび粒径は細かく均一であるが、粘着性のある保護性さびが形成できていないため、一面にさびが付着する。また、さび厚は 200 μm 以下となっている。離岸距離規定に関して、1km 未満の橋梁が 4 橋確認されたが、さび状態は健全であった。
