## 山口県における盛土簡易点検法確立に向けた基礎調査

山口大学大学院 正 鈴木素之 正 山本哲朗  
山口大学大学院 学 ○大畑俊輔 正 野村英雄  
山口県土木建築部 山本満男 国重典宏 小田村真一

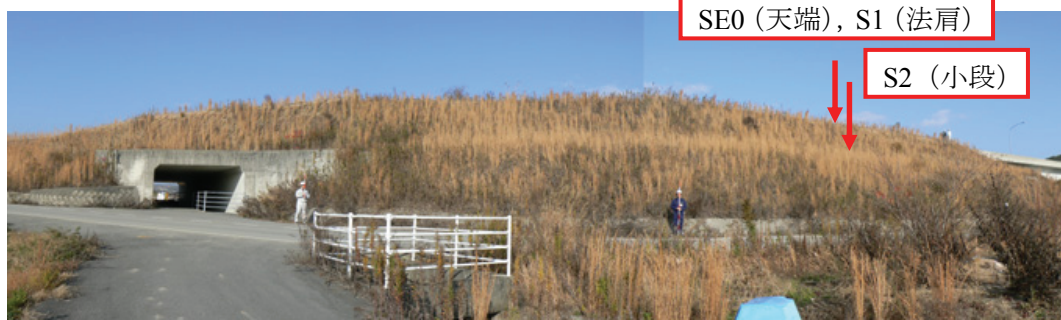
図-2 盛土全体と試験位置

**3. 簡易貫入試験結果** 現場Dにおいて簡易動的コーン貫入試験を実施した。試験日前日までの2週間累計雨量は34ミリ、前日の日雨量は0ミリである。当現場では、図-2～3に現場調査時において盛土上道路の路肩部でずれ、ガードレールの波打ち、ガードレール土台部の破損等が確認された。試験位置は盛土天端(SE0)、盛土法肩部(S2)、小段(S1)である。試験結果を図-4に示す。3箇所とも一定の深さ $z$ に達すると急に $N_d$ 値が跳ね上がった。この部分以下は過去の研究により地盤改良が行なわれた部分であると推察される。SE0地点では表層近くでは比較的高い $N_d$ 値を示しているが、道路の舗装部に近いことから施工時の締固めの影響によるものとみられる。それ以外の部分では各点とも $N_d$ 値は10前後の値を示していた。

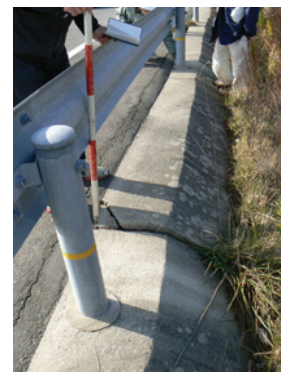
図-3 路肩部のずれ

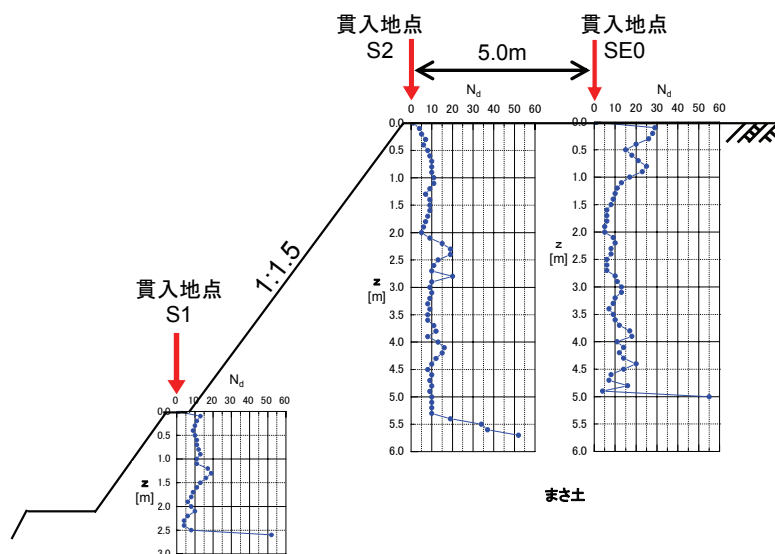
図-4 簡易貫入試験による盛土体内における深度方向の強度分布

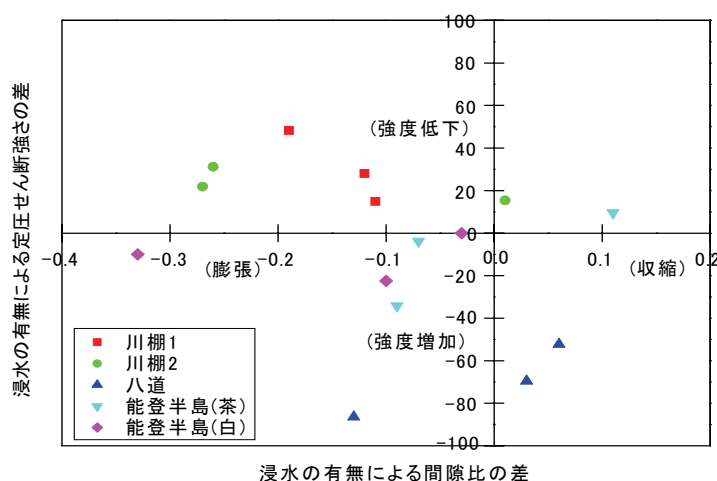
**特性** 山口県内の土質には水浸による体積変化やそれに伴う強度変化を生じるものが確認されている。この結果を近々の盛土崩壊と比較するため、平成19年3月の能登半島地震における盛土崩壊試料2試料(茶・白と命名)を用いて一面せん断試験を行なった。試料の細粒分含有率  $F_c$  は茶：70.0%，白：87.2%である。試験は水浸・非水浸の状態で行い、圧密応力は50,100,150kPa，せん断速度は0.02mm/minで実施した。結果を図-5に示す。水浸した供試体の方が非水浸のそれよりも初期間隙比が大きくなり、それに対応してせん断強度が低くなる傾向があるが、今回の試料に限ってその傾向を示さなかった。今後、その原因について詳細な検討を行なう予定である。

図-5 水浸の有無による間隙比と排水強度の差異
