# 造成工事に伴う隣接家屋床下湧水に関する浸透流解析を用いた検討事例

(株)荒谷建設コンサルタント 正 ○久留島 浩二郎  
(株)荒谷建設コンサルタント 中田 壽美

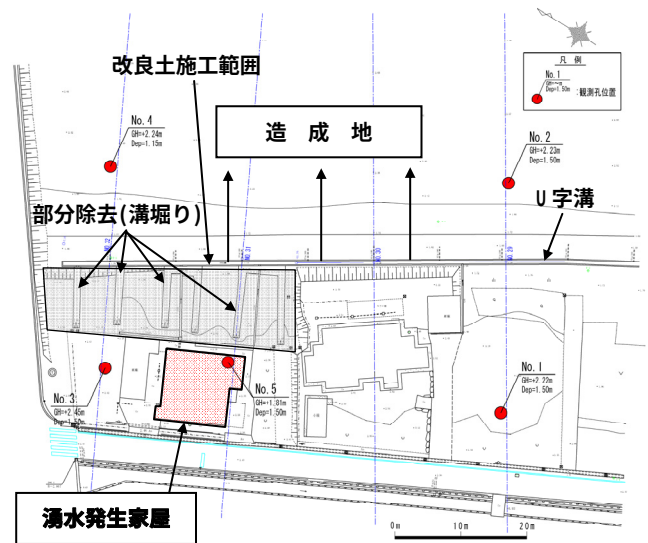
図-1 平面図

造成盛土箇所及び湧水発生家屋は湿地帯及び水田が広がる干拓地内に位置している。地元からの申し出によると、湧水は造成工事開始後の降雨時に幾度か発生し、家屋裏側の部分的な改良土埋土後に発生し始めたとのことであった(施工箇所と湧水発生箇所の位置関係は図-1 に示す通り)。なお、本検討時は暫定対策として家屋裏側の改良土の一部を除去し、排水効果の向上を図っている状況にあった。

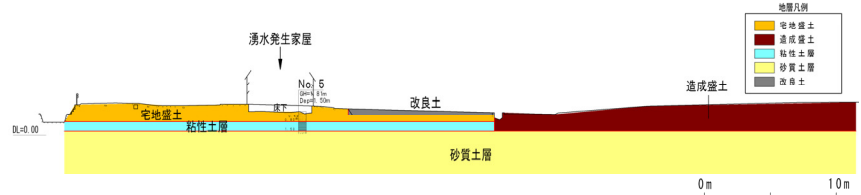
図-2 推定土質横断面図(No.5 を通る断面)

「土質状況」・・・全ての削孔箇所において、表層に盛土、その下層に砂質土層が全体に分布している。ただし、No.5

地点(湧水発生家屋床下)においては、盛土層と砂質土層の間に粘性土層が局所的に分布している。また、各層の透水係数は、盛土層及び砂質土層は  $1.0 \times 10^{-3} \sim 10^{-4}\text{cm/sec}$  のオーダーであり、両者間の透水性の大きな差異は認められない。一方で、粘性土層は  $1.0 \times 10^{-6}\text{cm/sec}$  のオーダーであり難透水性である。

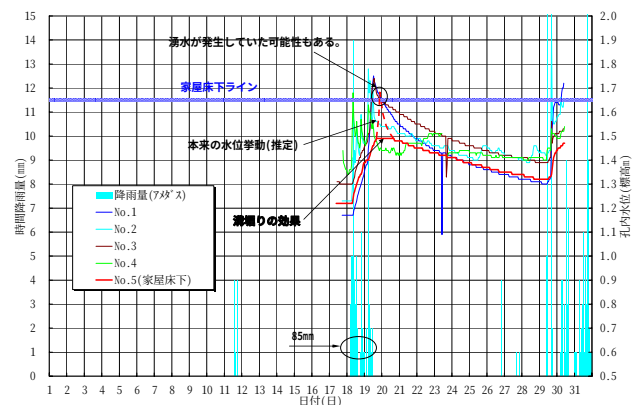
図-3 水位・雨量グラフ(No.1～5)

「地下水状況」・・・全ての観測孔において、地下水位は全体に浅い位置に分布しており、GL-1.0m 前後に位置している。なお、No.5 における 18～19 日の降雨に伴う水位上昇のピーク値はその他の孔と比較すると低めであった。これは、家屋裏側の改良土部分除去(溝掘り)による排水効果が発揮されている結果であると推測される。

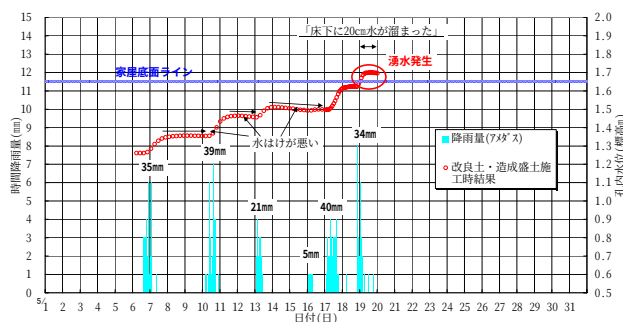
図-5 1).解析結果

1).「改良土及び造成盛土施工済み(改良土部分除去無し)」

- ・地元申出：H18.5/19「床下に20cm水が溜まった」
- ・入力雨量：H18.5/6～19(連続的な降雨；合計174mm)
- ・解析結果：湧水が発生する(図-5)。降雨による水位上昇後の水はけが悪く、連続的な降雨により湧水に至る。

上記結果を踏まえ、対策工の検討方針としては、湧水発生の主要因である改良土を、より透水性の高い材料で置き換えることを基本とした。ただし、上記「素因」に示す通り元来、本検討家屋周辺地盤は排水性が悪いことから、対策工には家屋自体の嵩上げや床下面のコンクリート張り等を併用する必要があるものと思われる。

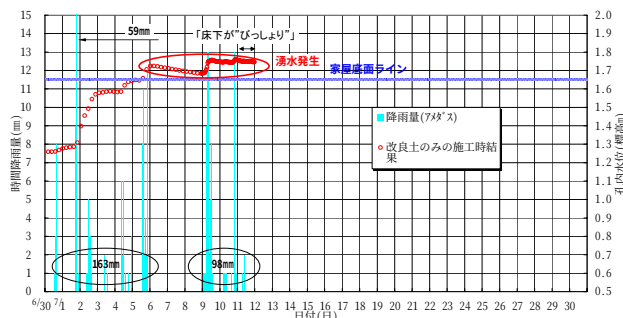
図-6 2).解析結果

2).「改良土のみの施工(部分除去無し)」

- ・地元申出：H17.7/11「床下が“びしょり”」
- ・入力雨量：H17.6/30～7/11(連続的な降雨；合計261mm)
- ・解析結果：湧水が発生する(図-6)。上記1).と同様。

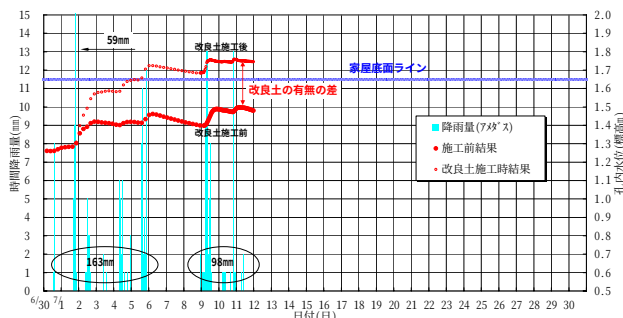
図-7 3).解析結果

3).「全施工前(湿地帯)」

- ・地元申出：無し(床下湧水無し)
- ・入力雨量：初めて湧水があった時の降雨量(上記2).)
- ・解析結果：湧水は発生しない(図-7)。上記2).解析との違いは改良土の有無のみであることから、湧水発生の主原因は改良土施工であることがわかる。
