## 山間部に位置する鋼上路アーチ橋の腐食環境と補修設計

(株) ウェスコ島根支社 正会員 ○野口真一

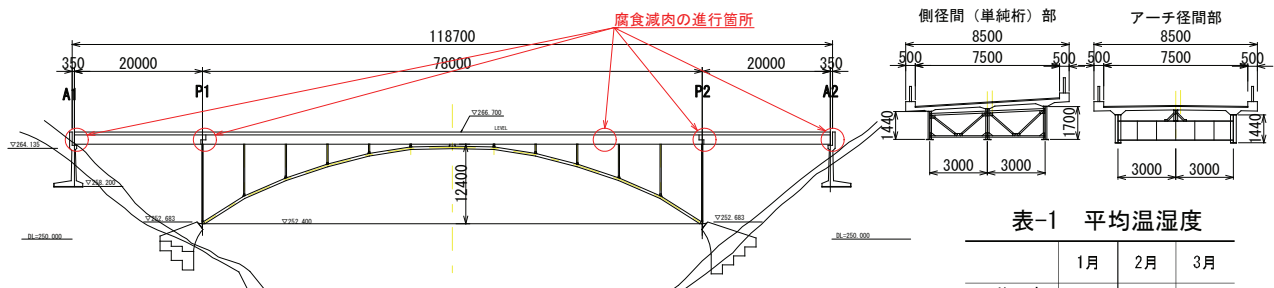
図-1 橋梁一般図

両橋台は山すそを切って形成されていることから、山の持つ水が集まっている。さらに、橋梁区間の縦断勾配はレベルであり水はけは良くない (図-1)。

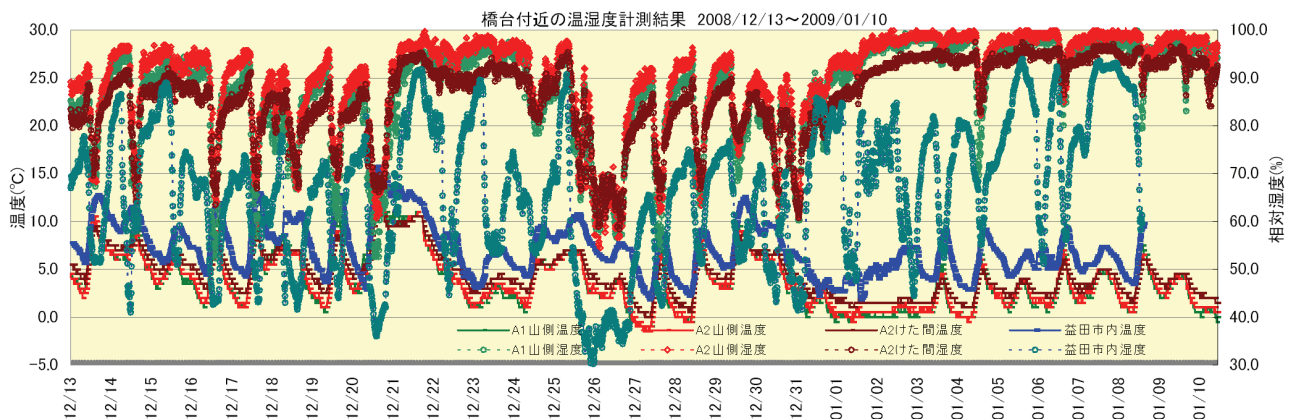
図-2 温湿度計測結果 (2008年12月13日～2009年1月10日)

両橋台上の桁端部3箇所での温湿度を計測した(図-2)。表-1に3箇所での計測結果の平均値を示す。相対湿度はほとんど全日にわたり70%を越えている。この高い湿度は、晴天時には昼前まで水蒸気が立ちのぼること、両橋台桁端部には路面水のみならず山水が常に供給されていることなどによるとと思われる。

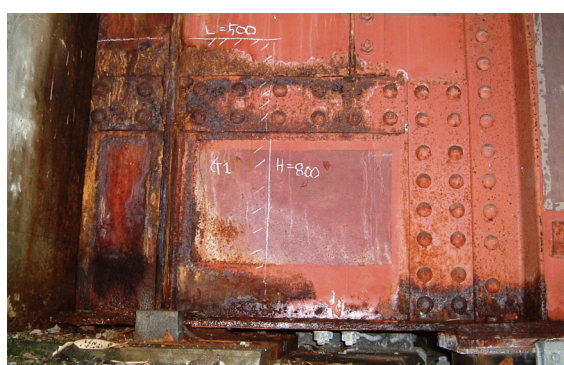
鋼部材の塗装は平成 2 年に“活膜残し”した塗り替え後、平成 13 年の落橋防止装置設置工事の際に部分塗り替えが行われている。しかしながら、A2 橋台周りでは切断取替した桁端部ウェブ・下フランジ部、P1 かけ違い部支点上補剛材の下端部と P2 アーチ部補剛桁ウェブでは断面の腐食減肉が進行している。これらの箇所は、晴天時にも床版端部やクラックからの漏水がしたり落ち、常に湿潤な状態におかれている。A2 橋台周りの桁端部切り取りと取替は平成 13 年に行われているが、減肉は 3～4mm にいたっている (写真-1)。なお本橋の離岸距離は 25km である。

写真-1 A2橋台部のウェブ・下フランジ切断取替部の再劣化

- (1) 主桁端部のウェブと下フランジの切り落とし
- (2) 重防食仕様での塗り替えと増し塗り
- (3) 床版端部と一般張出し先端部の水仕舞の改良
- (4) 橋座面の水仕舞の改良

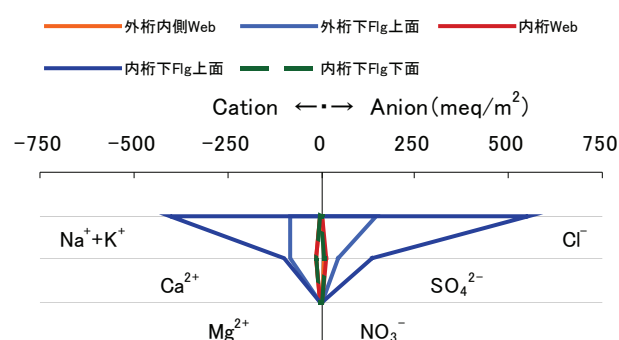
図-3 A1橋台部主桁の付着物イオン組成

A1、A2橋台とP2かけ違い部の3断面で内側ウェブと下フランジ上下面の拭き取り試験を行い、イオンクロマトグラフィで分析した。その結果をヘキサダイアグラムで表示する(図-3)。 $\text{Na}^+$ 、 $\text{Ca}^{2+}$ 、 $\text{Cl}^-$ 、 $\text{SO}_4^{2-}$ を多く検出した。特に多い箇所では、内桁下フランジ上面で $\text{Cl}^-$ を $20\text{g}/\text{m}^2$ 検出した。 $\text{Mg}^{2+}$ が非常に乏しい(図-3)こと、山間部であることから、海塩ではなく、凍結防止剤( $\text{NaCl}$ 、 $\text{CaCl}_2$ )由来と思われる。

温湿度計測、拭き取り試験結果の両者とも沿岸部にも匹敵する過酷な腐食環境であることが分かる。既設構造物の補修であっても、状態に応じ環境条件を把握し対応策の検討に移ることが求められる場合がある。本橋においてもさらに、電気化学的な反応速度が速くなる夏場の環境条件を把握しておくのが良いと思われる。
