島根県益田市における鋼橋付着塩類調査

山口大学大学院 正会員 麻生稔彦 学生会員 ○五十部聡太郎
 松江工業高等専門学校 正会員 大屋 誠 正会員 武邊勝道
 大日本コンサルタント 正会員 烏田晃平

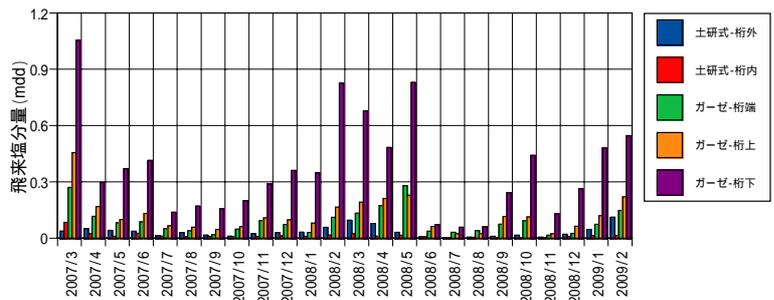
(a) 角井大橋

図-1に Cl^- から換算した橋梁別の月別飛来塩分量を示す。飛来塩分量は季節により差があり、冬季に多い。これは、冬季に卓越する日本海側からの季節風により、海塩粒子が運ばれるためと考えられる。角井大橋に比べ離岸距離が短いにもかかわらず高津川派川橋での飛来塩分量は小さい。これは高津川派川橋の北西には丘陵があり、北西からの風が丘陵を迂回して到達するため吹送距離が長くなり、塩分量が減少したと考えられる。土研式捕集器によって採取された飛来塩分量はガーゼ捕集器で採取された飛来塩分量と比べて非常に小さい。ガーゼ捕集器が多方向からの風の影響を受けているのに対して、土研式捕集器は一方向のみに開いた開口部からの風の影響しか受けないことが塩分量の減少に関係があると考えられる。また、桁上および桁端で測定される飛来塩分量は桁下の20~40%程度である。図-2に飛来塩分量と付着塩分量の関係を示す。ここで、各部位における付着塩分量は桁下における飛来塩分量で除している。外側ウェブに付着する割合の平均値は角

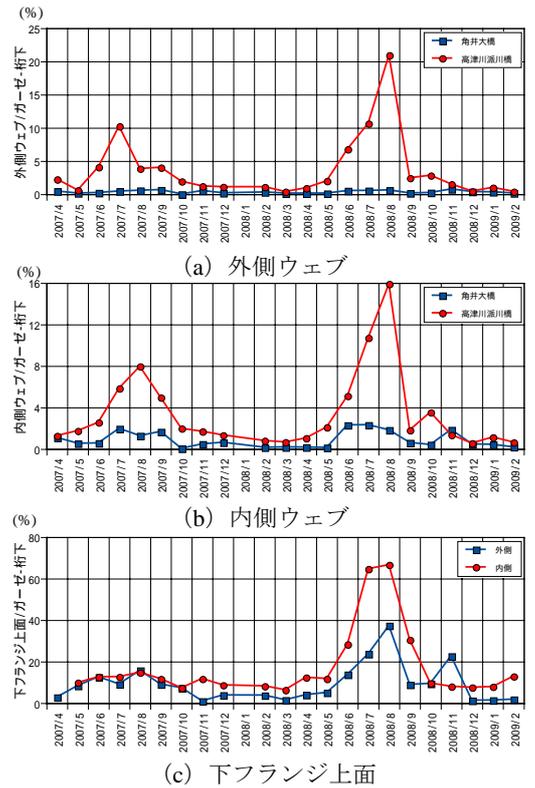
図-2 飛来塩分量に対する付着塩分量の割合

井大橋で 0.4%，高津川派川橋で 3.7%である。拭き取り位置は両橋梁とも卓越風向に面する位置であるが、角井大橋の外側ウェブはさび安定化補助処理が施されており、洗い流しが起こりやすいと考えられる。一方、高津川派川橋は裸仕様であるため、表面に凹凸があり、洗い流しが起こりにくいと考えられる。内側ウェブに付着する割合の平均値は角井大橋で 0.9%，高津川派川橋で 3.4%である。拭き取り位置は、高津川派川橋では卓越風向を面にしているのに対して、角井大橋は卓越風向を背にしている。このため、高津川派川橋においては風に運ばれた海塩粒子が鋼材表面に直接当たるためと考えられる。高津川派川橋における下フランジ上面に付着する割合の平均値は外側で 9.4%，内側で 17.5%である。他の部位に比べて付着する割合が大きい。

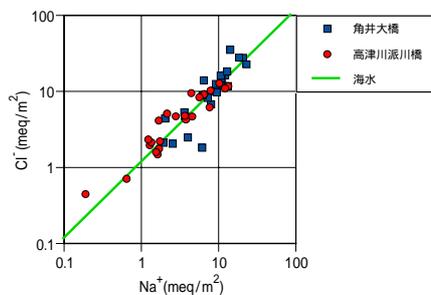
図-5 桁下における塩分組成図

図-3は角井大橋の桁下における飛来塩類組成を、冬季と夏季と比較してヘキサダイアグラムで示している。図-4に参考のために海水の塩類組成比率を示す。冬季の飛来塩類組成は杯型であり、海水の組成比率と似ている。一方、夏季においては、冬季とは異なる塩類組成を示している。特に Na^+ と Cl^- が大幅に減少していることがわかる。図-5に桁下における Na^+ と Cl^- の相関を示す。両橋梁ともに、非常に相関が高く、 NaCl を形成していると考えられる。図-6は高津川派川橋における夏季と冬季での部位ごとの付着塩類組成をヘキサダイアグラムで示している。図-7に参考のために高津川派川橋における橋梁下地面の土の塩類組成比率を示す。夏季において内側下フランジ上面で Ca^{2+} と SO_4^{2-} の付着量が相対的に増加している。 Ca^{2+} の供給源としては図-7より橋梁周辺の土が風に舞って堆積したためではないかと考えられる。
